Úprava vybraných hnízdišť čápa bílého

**s ohledem na jejich přístupnost a údržbu
v roce 2006**

Zpracoval: K. Makoň , DES OP
Přílohy: Fotodokumentace + CD

listopad 2006

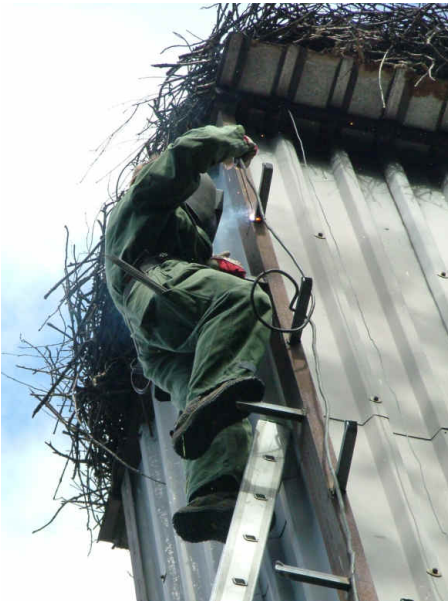
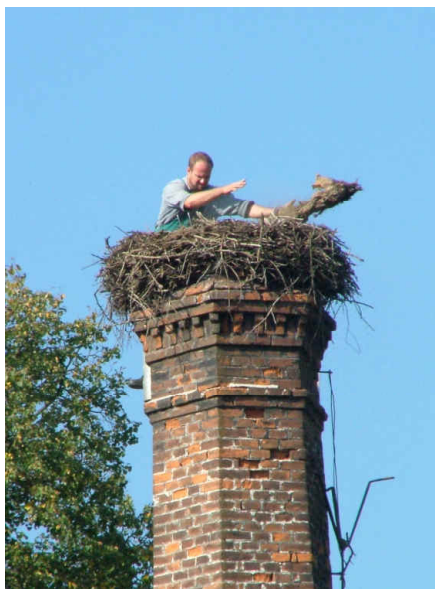
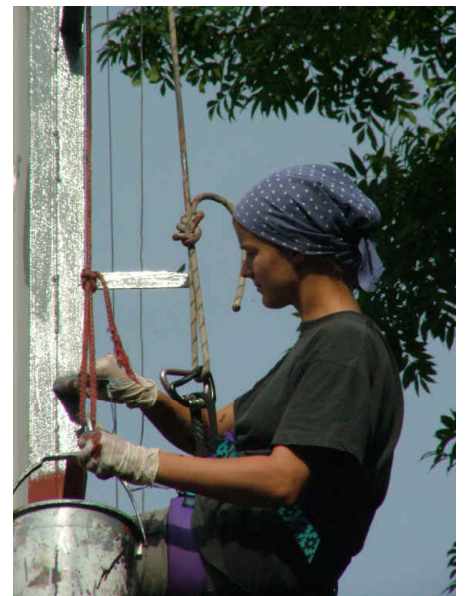
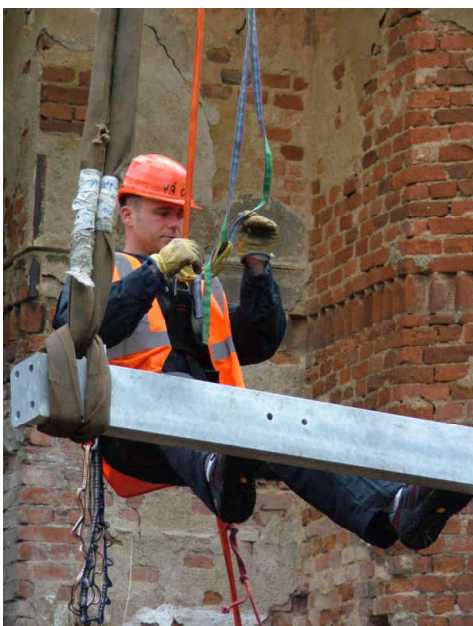
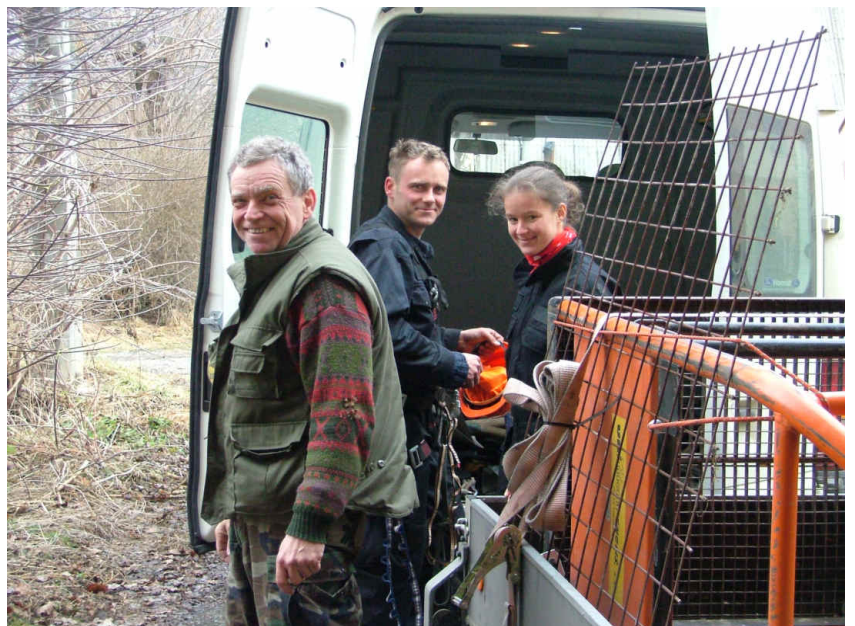
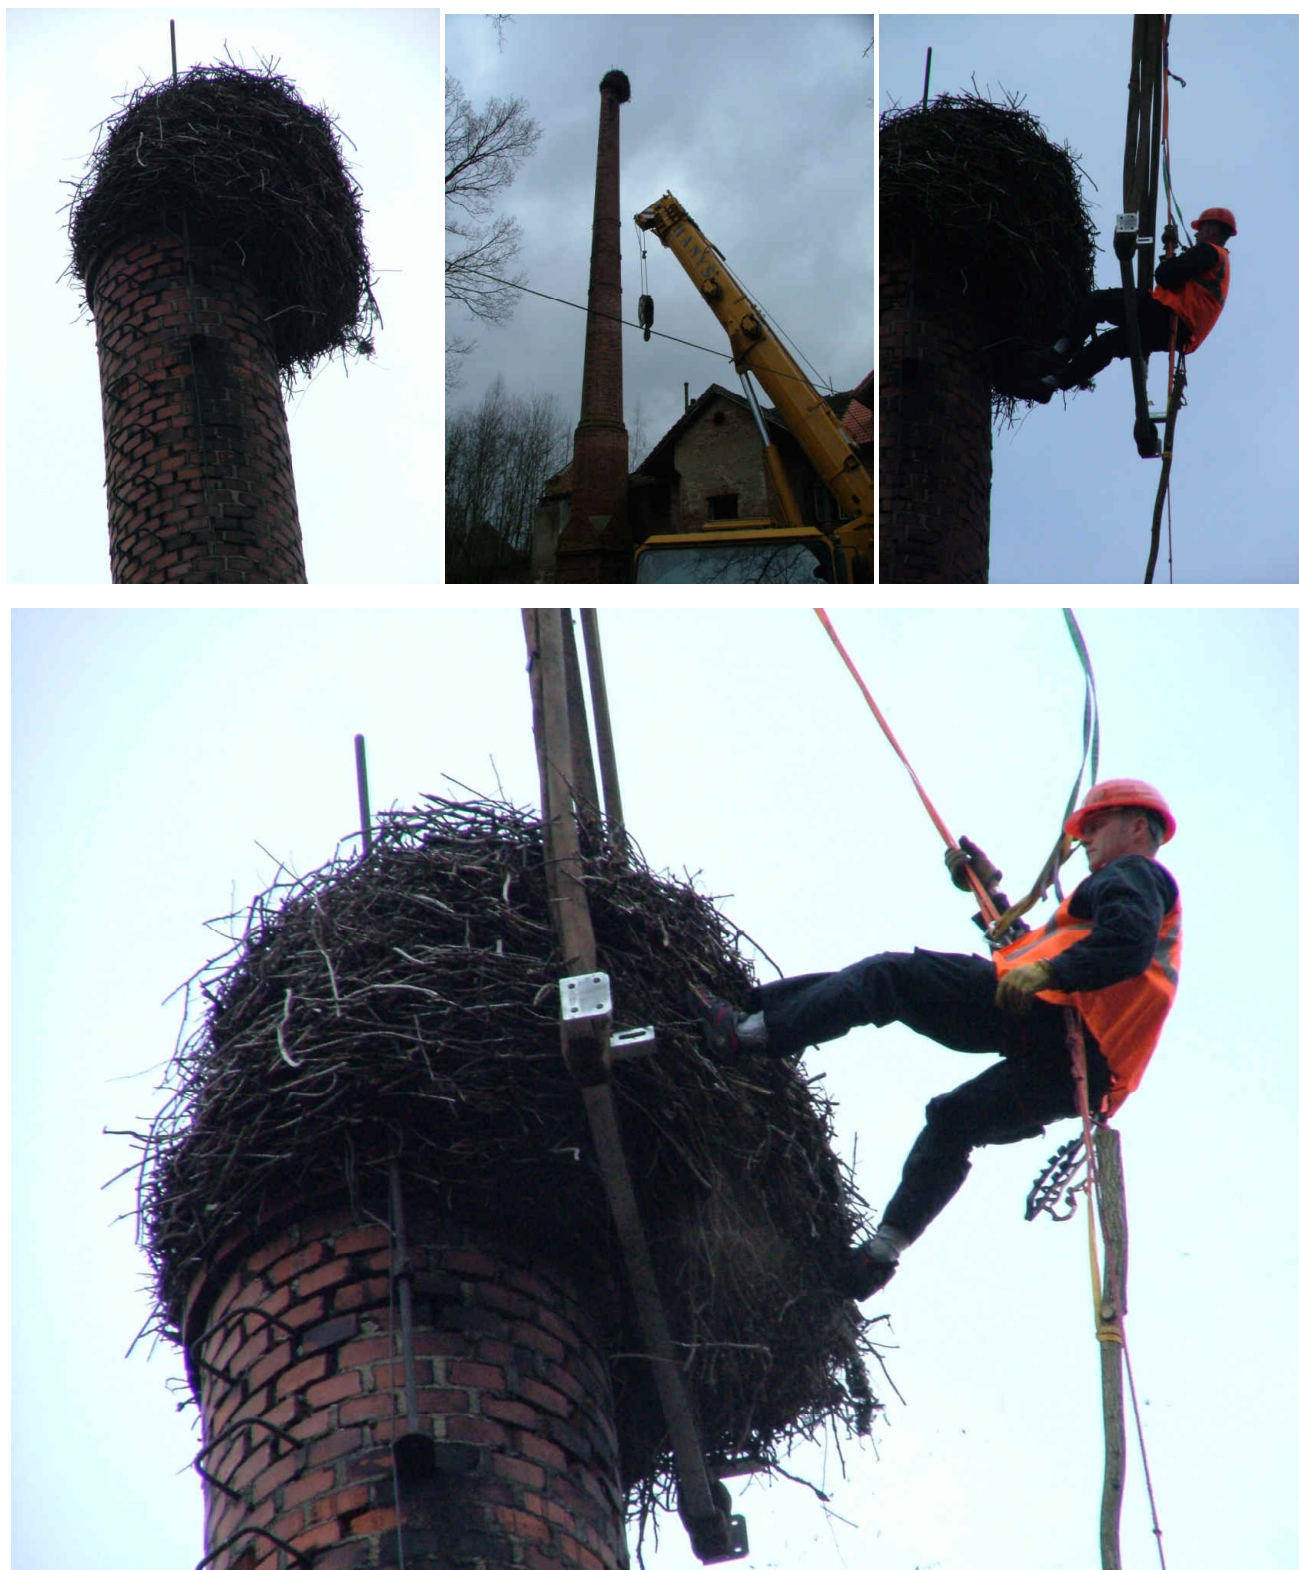
Bezděkov u Klatov (KT)

29.3.06 plánovaná rekonstrukce cca 2m vysokého a přetíženého hnízda na vysokém cihlovém komíně polorozpadlého pivovaru. Hnízdo strženo za pomoci speciálního jeřábu **f. HANYŠ**, na kterém visela ocelová traverza a kolega V. Kural ml.

Hnízdo strženo i s horní zvětralou hranou komína a zbytkem nefunkčního hromosvodu.

Hnízdo údajně v roce 2006 neobsazeno a pouze z jara navštěvováno lichým jedincem.

Okraj komína zarovnan (ubourán cca o 80 cm) a na jeho horní hranu osazen nový rošt s imitací rozestavěného hnízda.

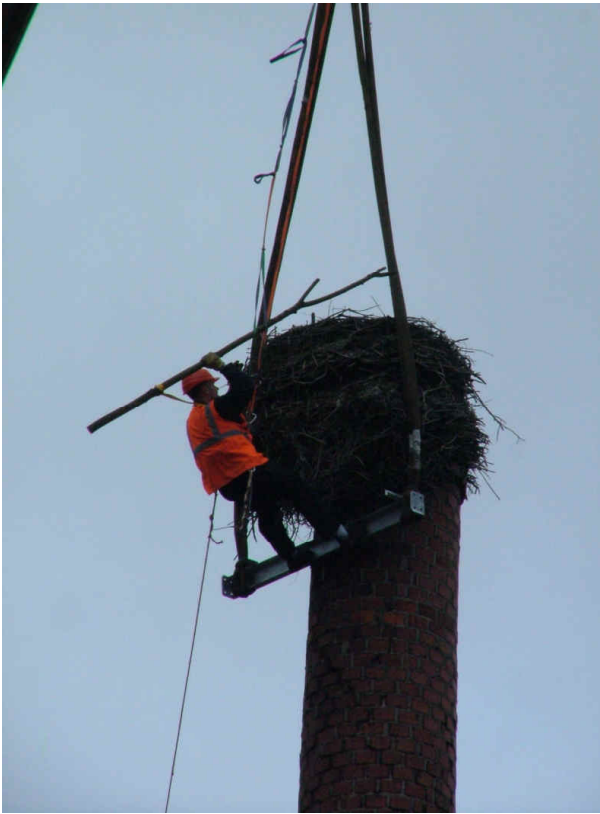
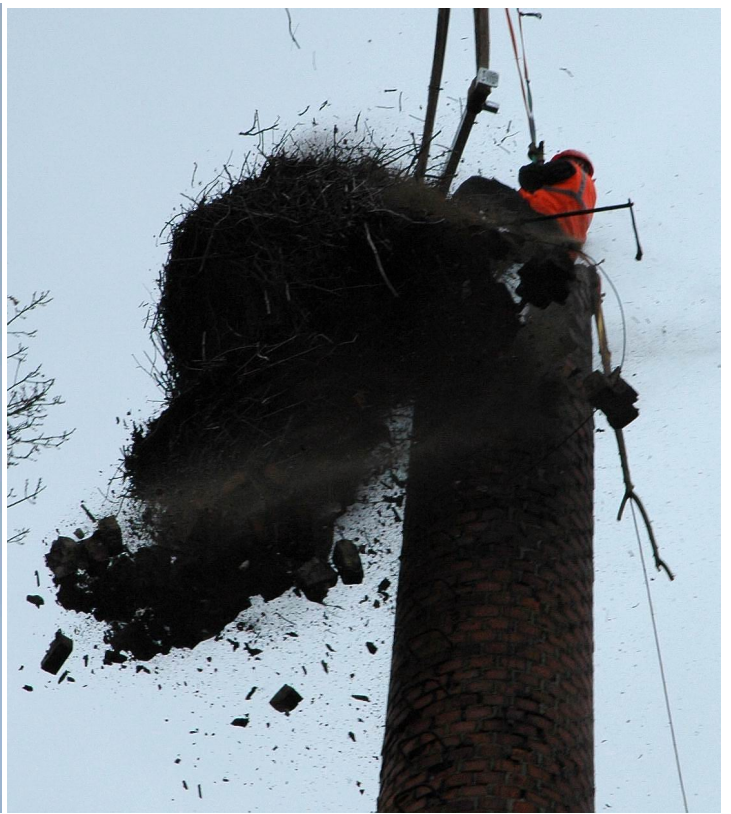
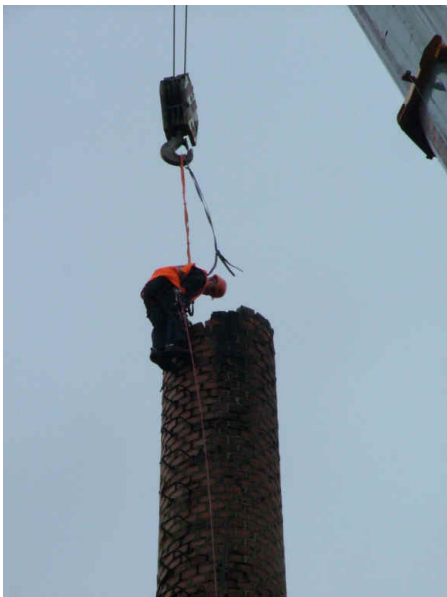
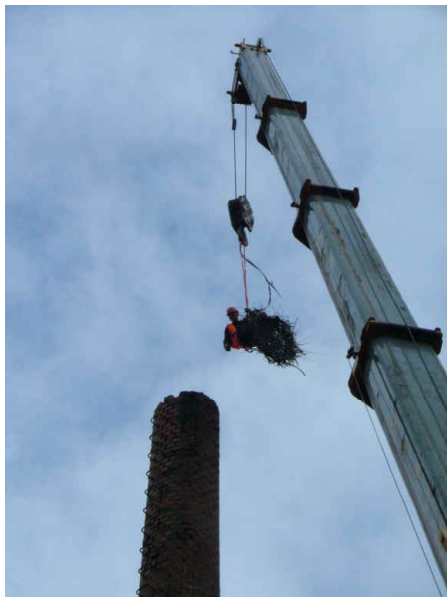
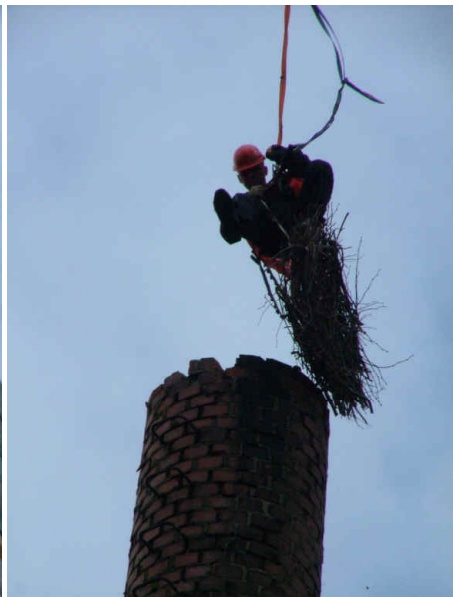
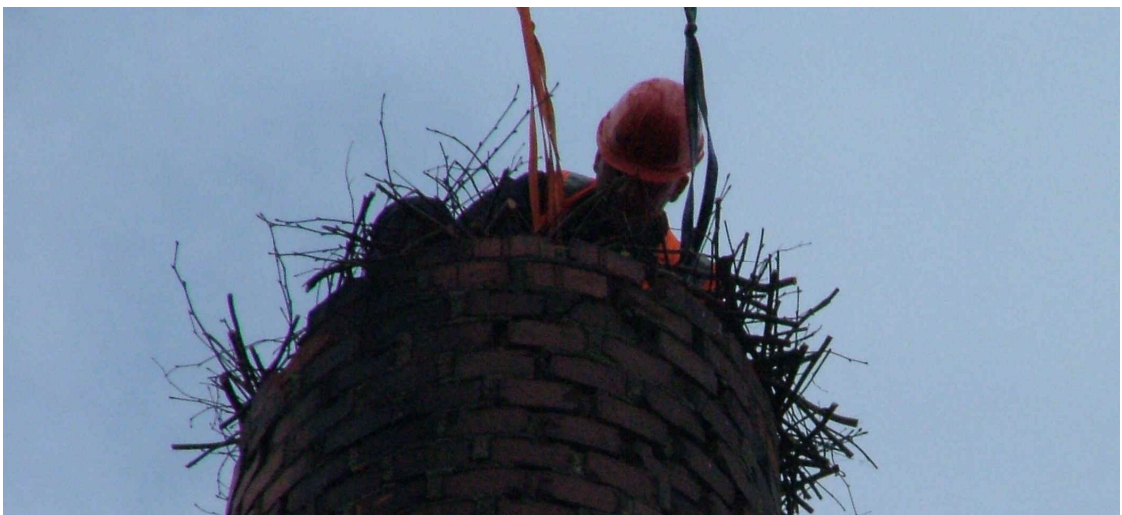
Čemíny (PS) – komín ve statku

18.9.06 snížení vysokého a vyoseného hnízda na cihlovém komíně v rozpadající se zadní části areálu zemědělské usedlosti v Čemínech. Hnízdo sníženo za pomoci 52 m vysokého hasičského žebříku (**HZS Plzeňského kraje**) zhruba na 25 cm původního hnízdního základu. Očištění zbytků střechy, úklid hnízdního materiálu. Hnízdo plné odpadu (provázků, hadrů, igelitů a plastů z nedaleké skládky TKO Chotíkov). Hnízdo údajně již 2. rokem neobsazeno a průběžně navštěvováno lichými jedinci.

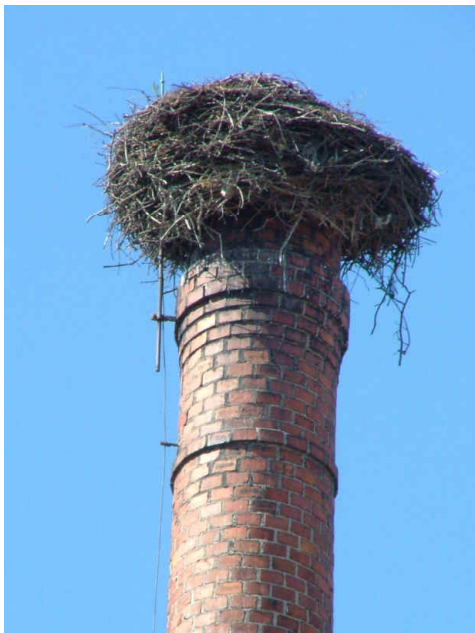
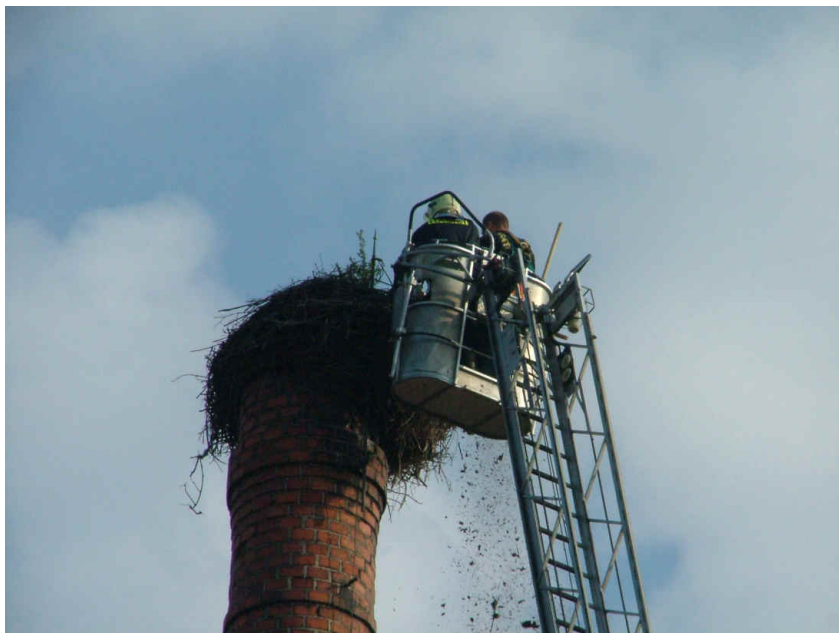
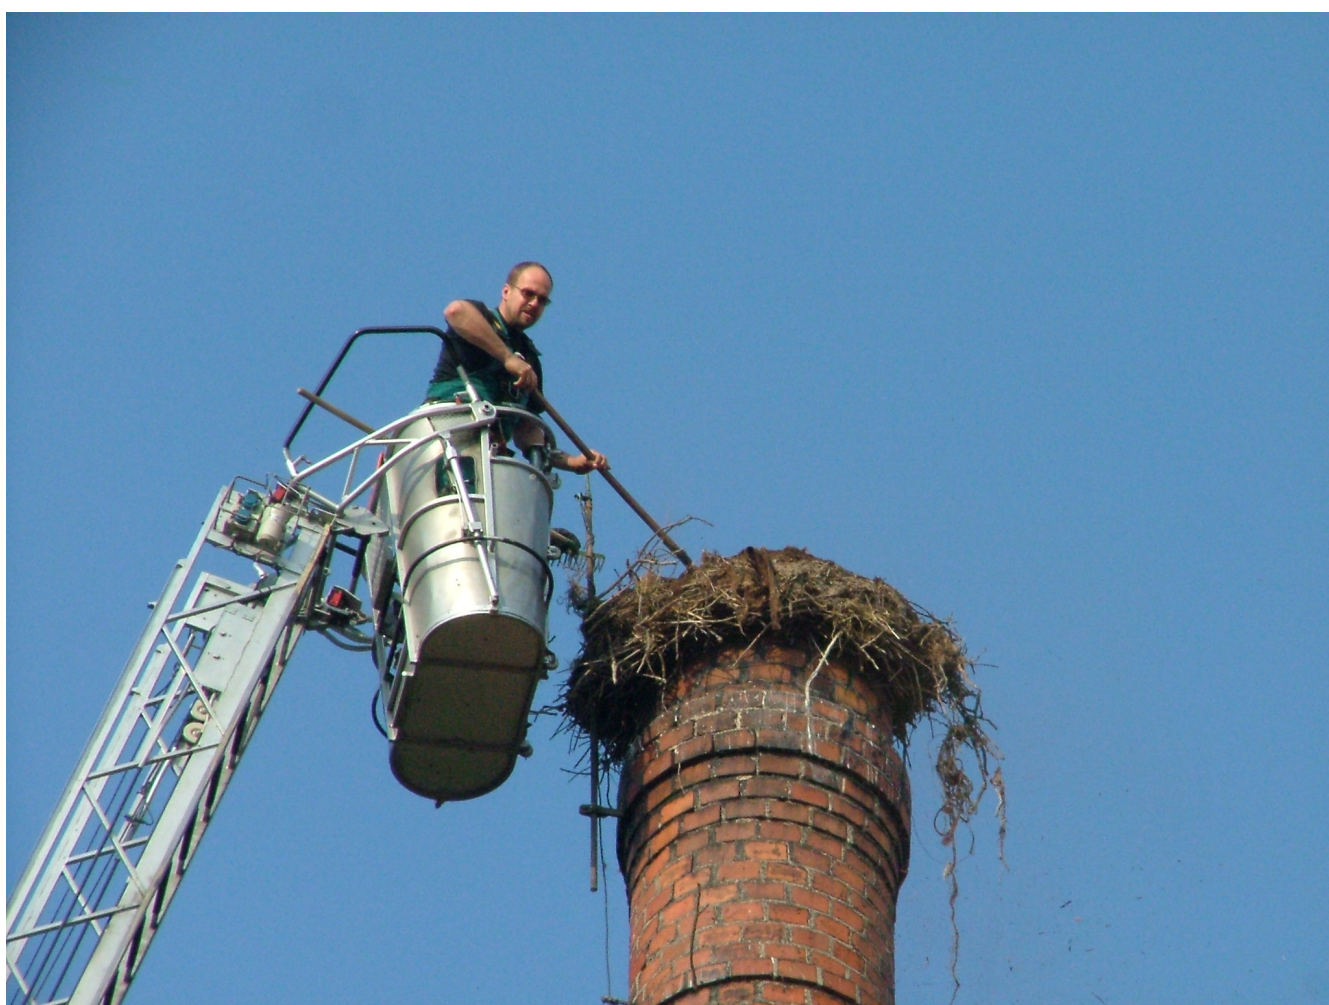
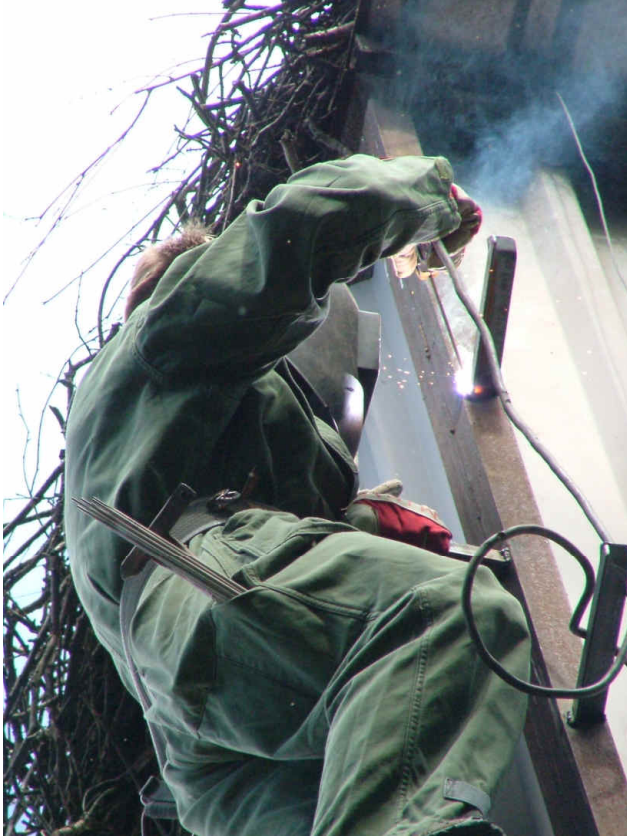
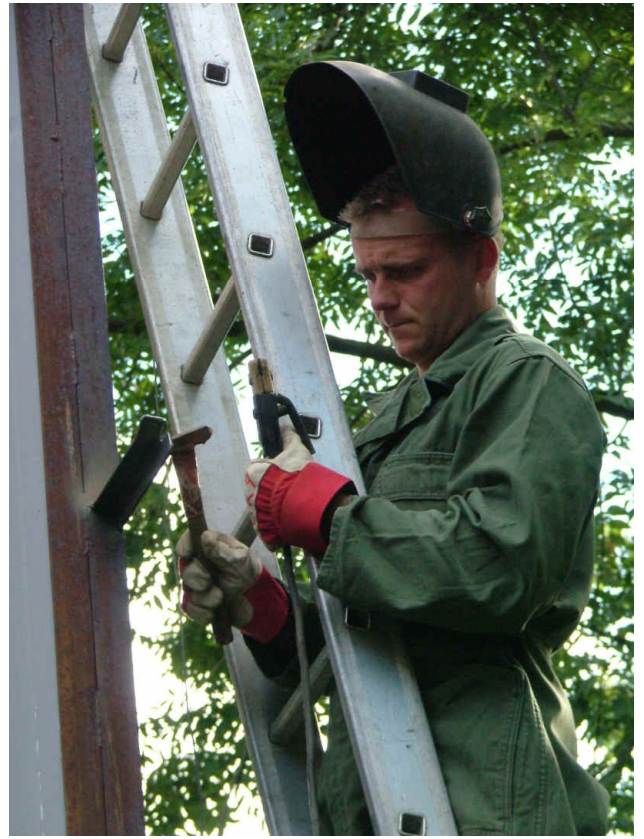
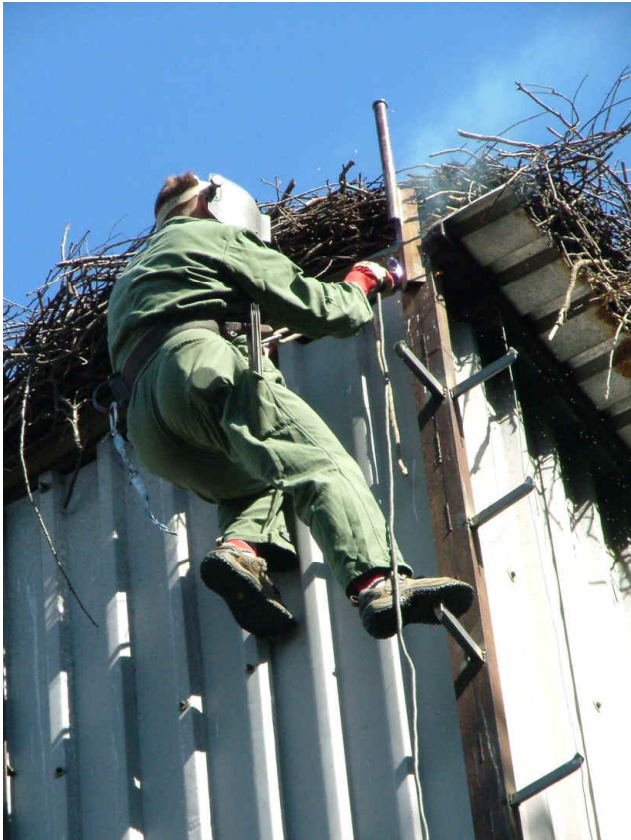
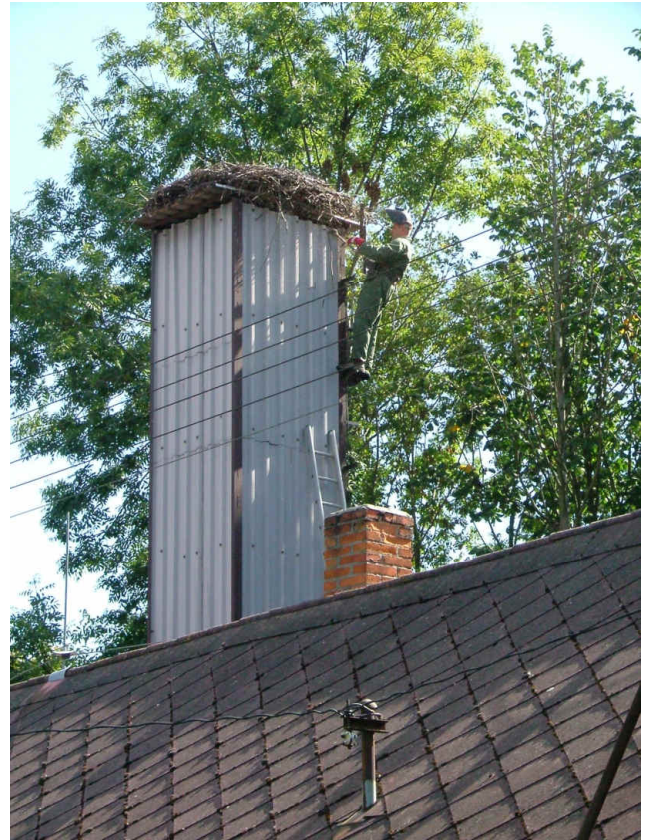
Havlovice u Domažlic (DO) – sušák na požární hadice

Původně nepřístupné, ale pravidelně obsazené hnízdo na objektu místní hasičské zbrojnice.
8.9.06 instalace kovových stupaček na rohovou stojinu 12 m vysokého sušáku požárních hadic.
Zpřístupnění hnízda, instalace jisticích prvků.

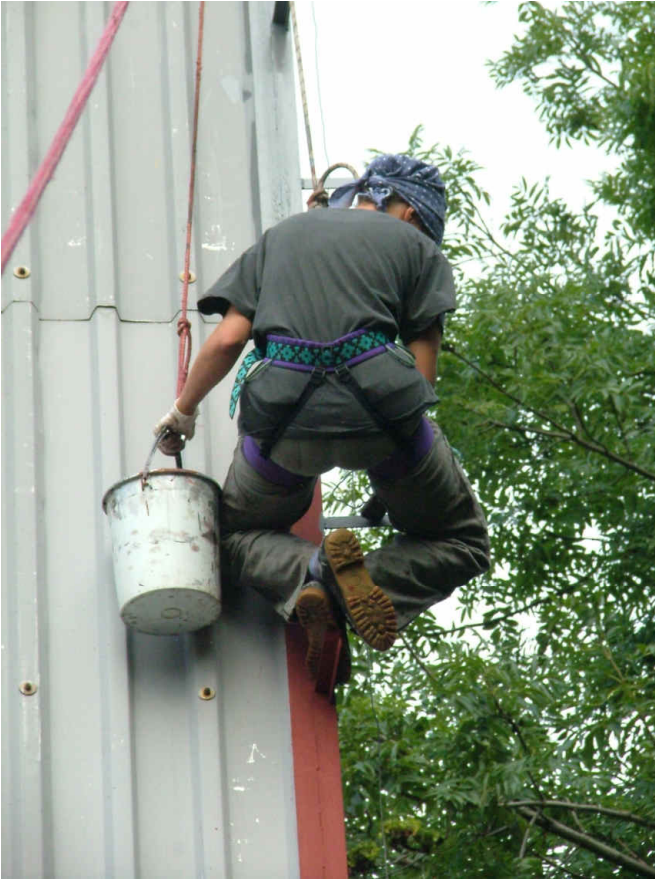
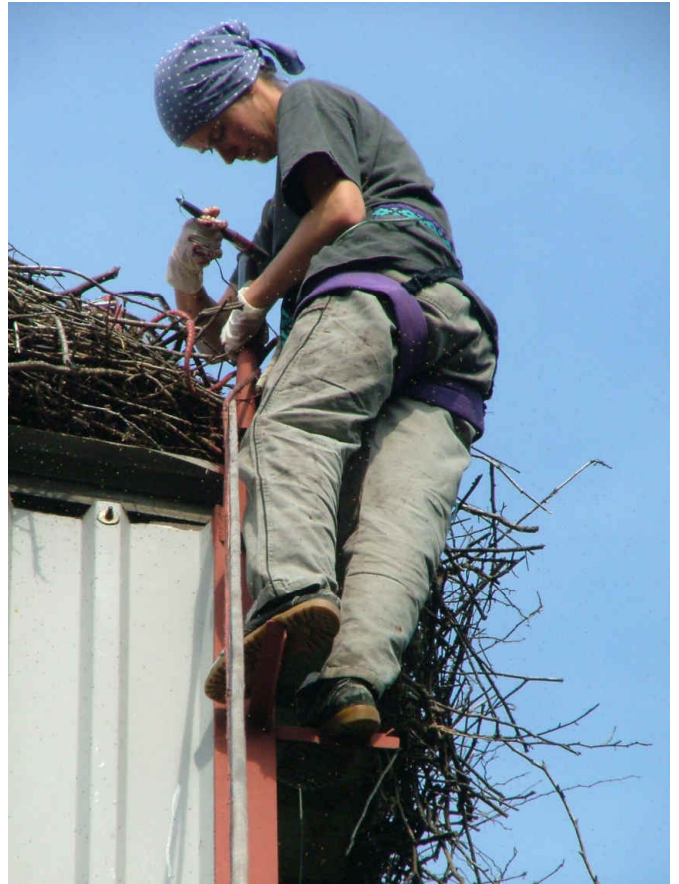
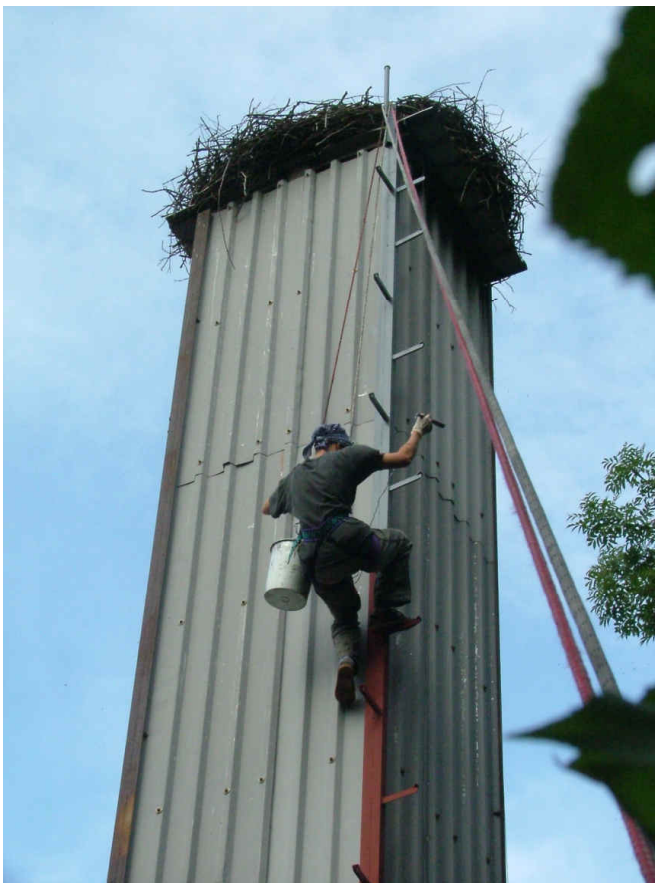
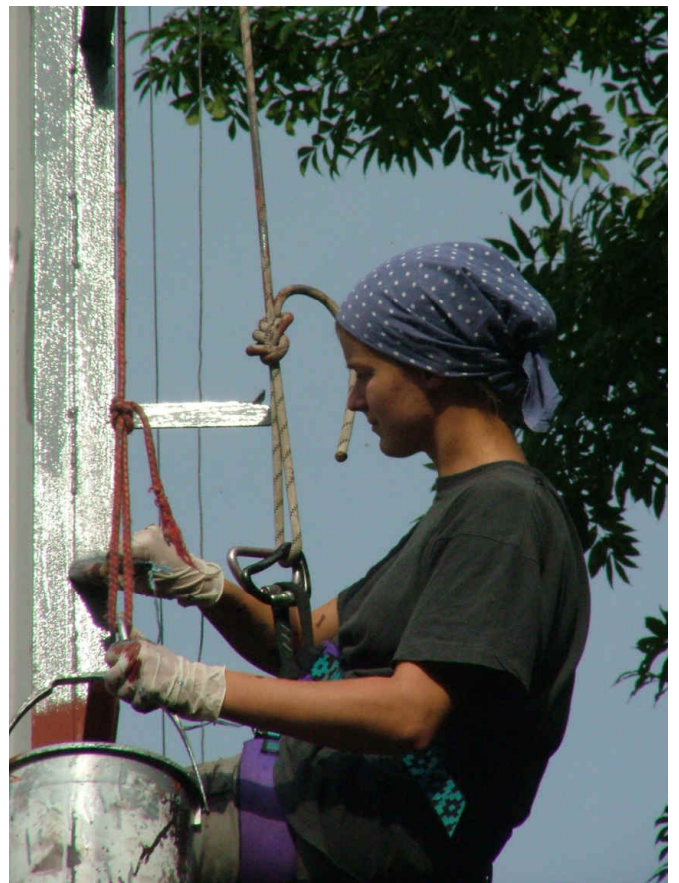
16.9.06 nátěr stupaček základní a krycí (šedou) barvou.

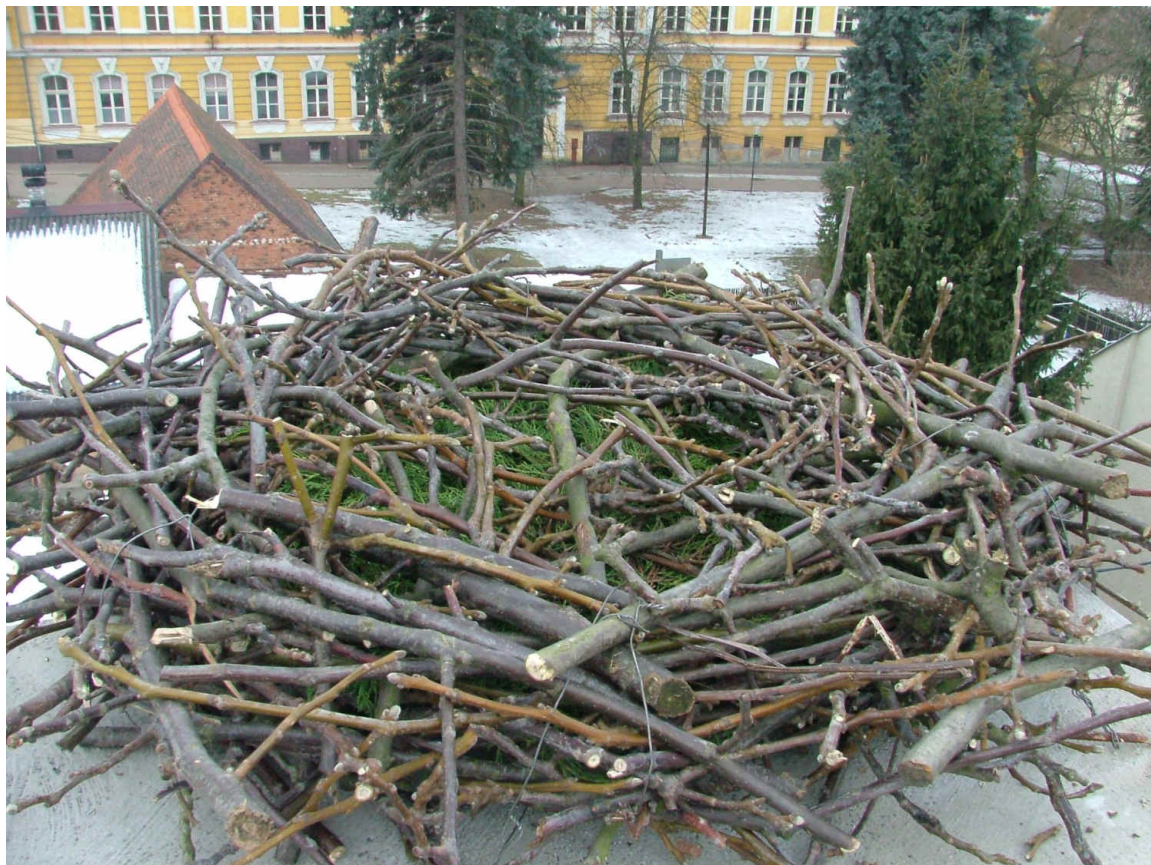
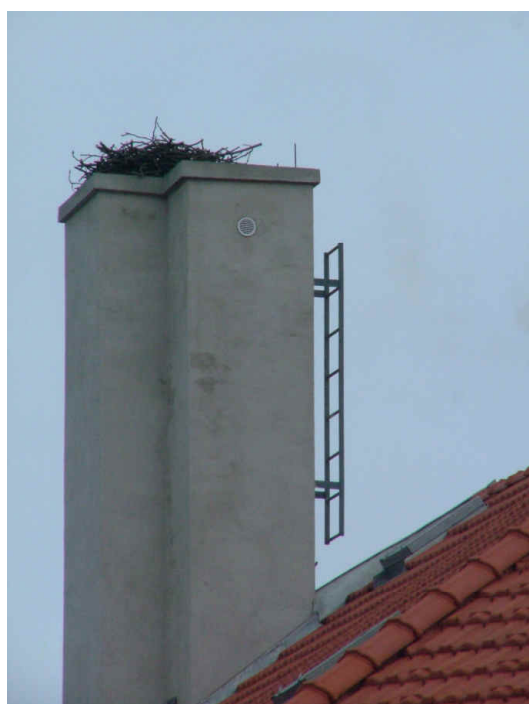
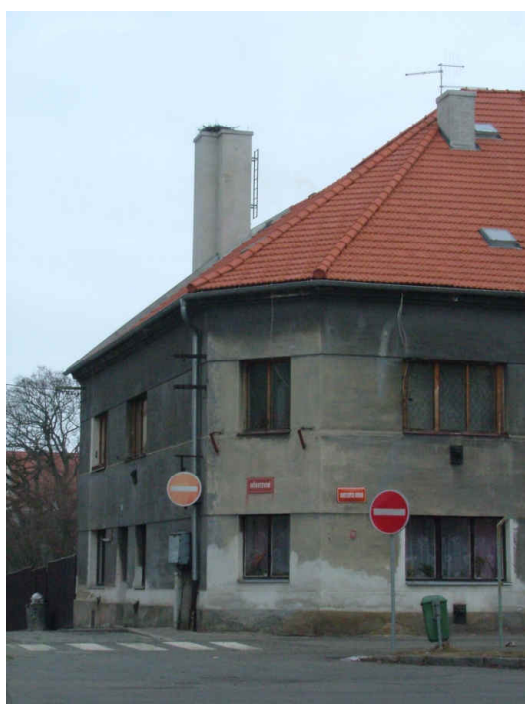
Planá u Mar. Lázní III. (TC) – Hřbitovní ul. 64

Na základě dohody s Pkú a Městem Planá rekonstrukce hnízdiště, střechy i nepoužívaného komína obytné budovy Hřbitovní č.64.

23.2.06 instalace hnízdního základu na zrekonstruovaný a zpřístupněný komín. Původní hnízdo sundáno firmou **Garance Plzeň, spol.s r.o.** renovující střechu. Komín nahazen, zabetonován novým věncem a osazen přístupový kovový žebřík dle požadavku DES OP.

Hnízdo v roce 2006 obsazeno celým párem s mláďaty.

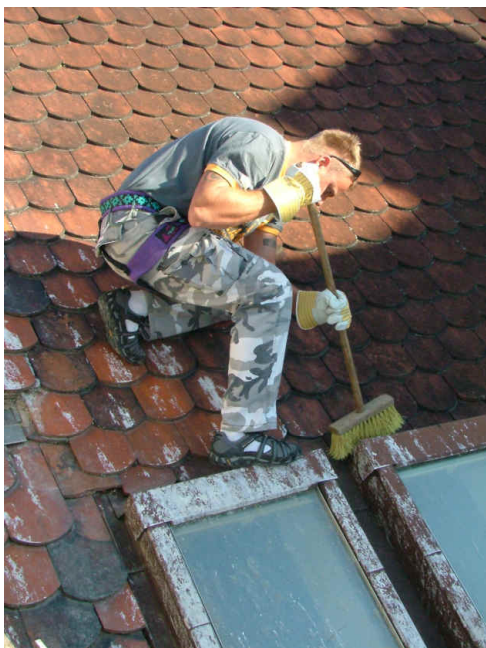
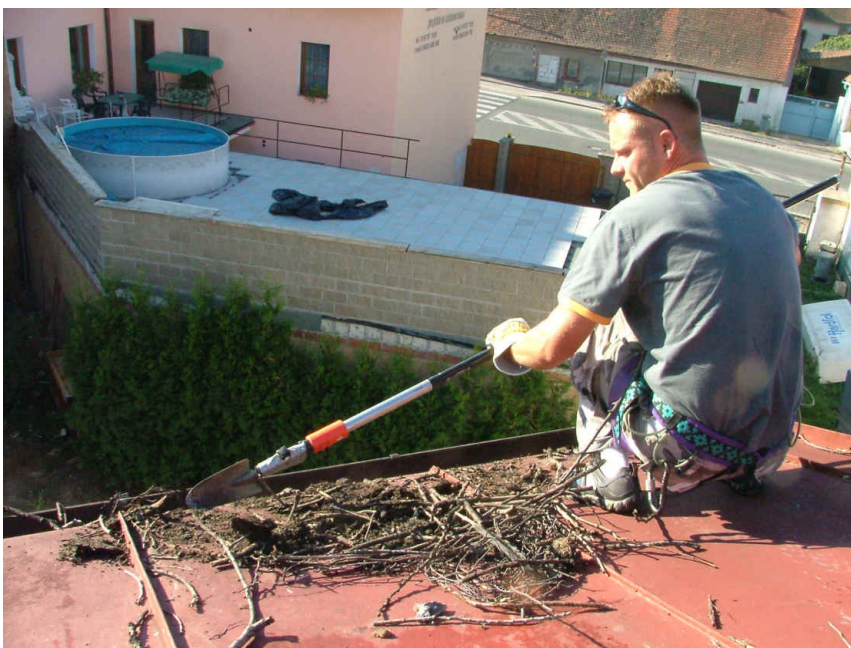
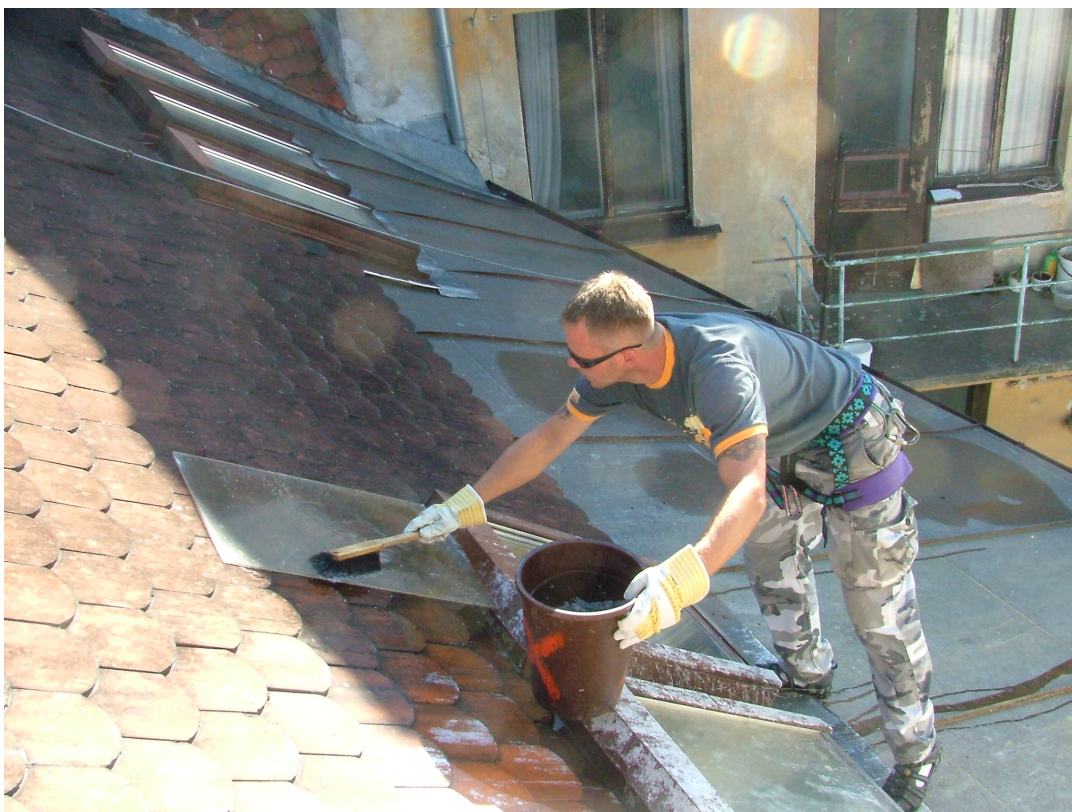
Dobřany I. (PJ) - Pekárna

24.9.06 - pravidelný úklid střechy, čištění okapů a likvidace hnízdního materiálu.

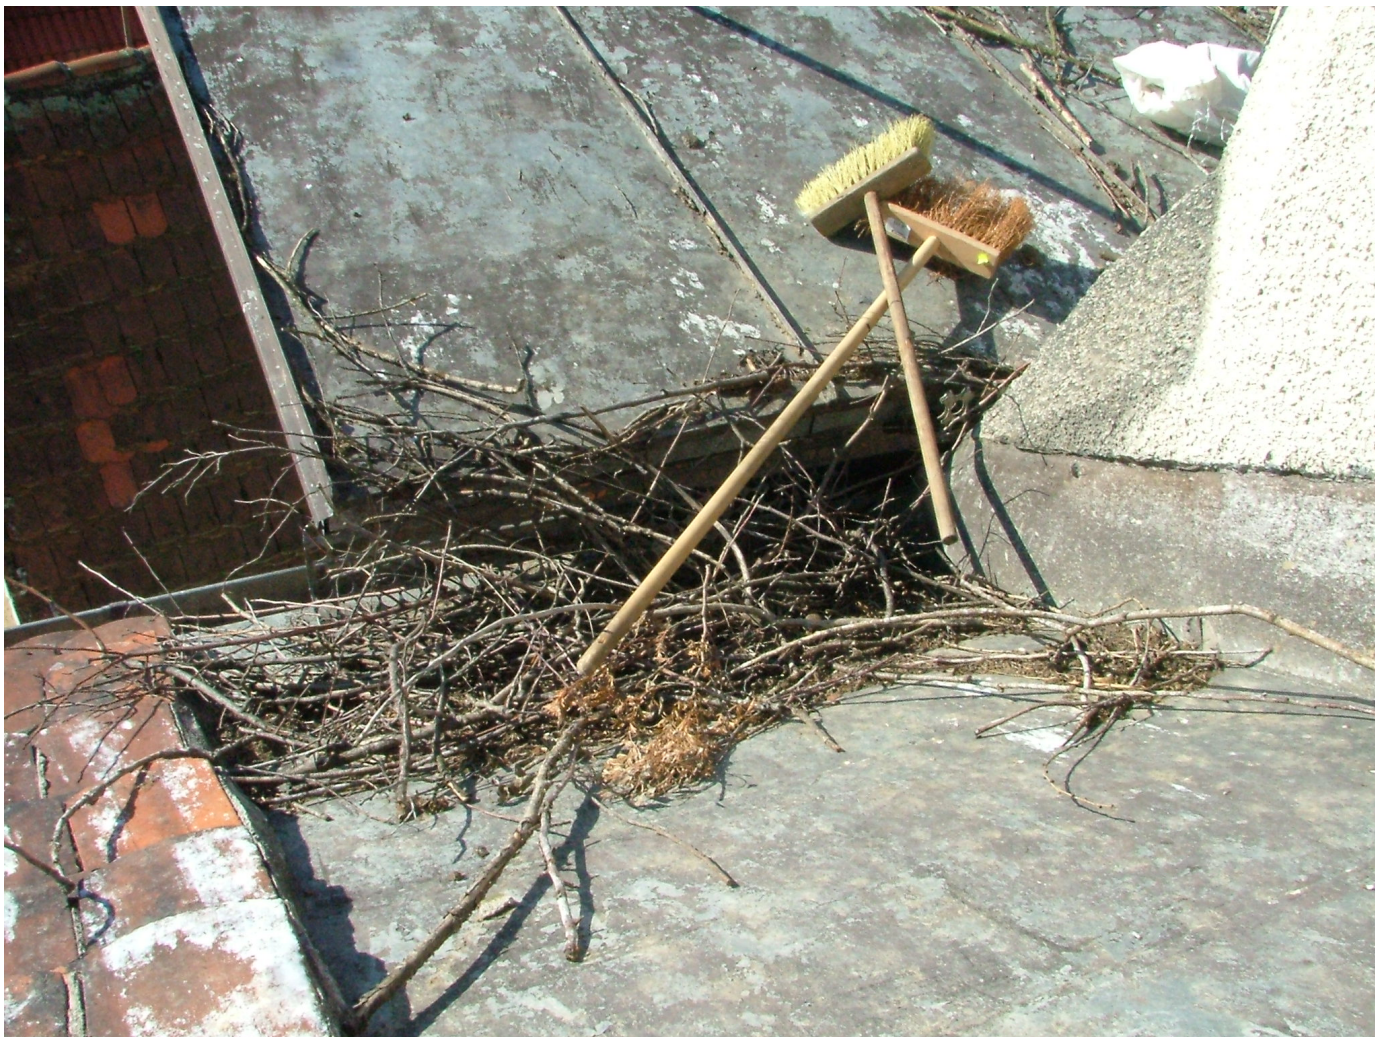
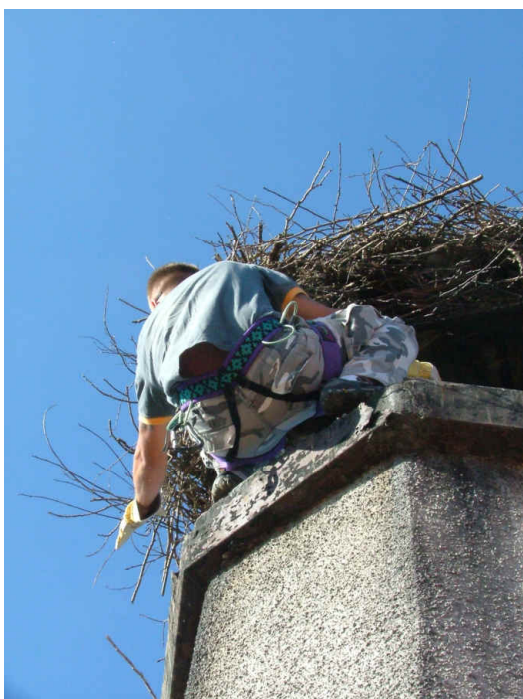
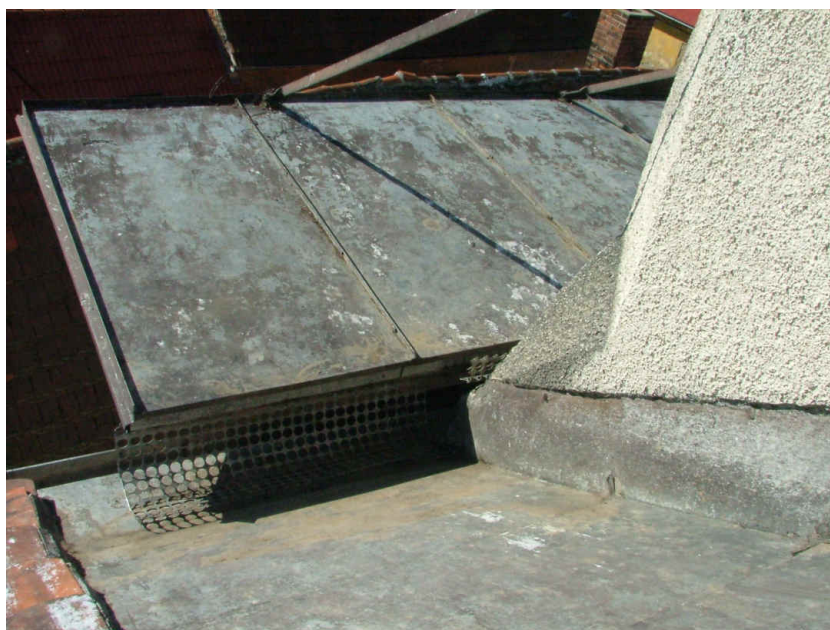
Merklín (PJ)

24.9.06 - drobná úprava hnízda, úklid střechy, čištění okapů a likvidace hnízdního materiálu.
