Úprava vybraných hnízdišť čápa bílého

**s ohledem na jejich přístupnost a údržbu
v roce 2006**

Zpracoval: K. Makoň , DES OP
Přílohy: Fotodokumentace + CD

listopad 2006

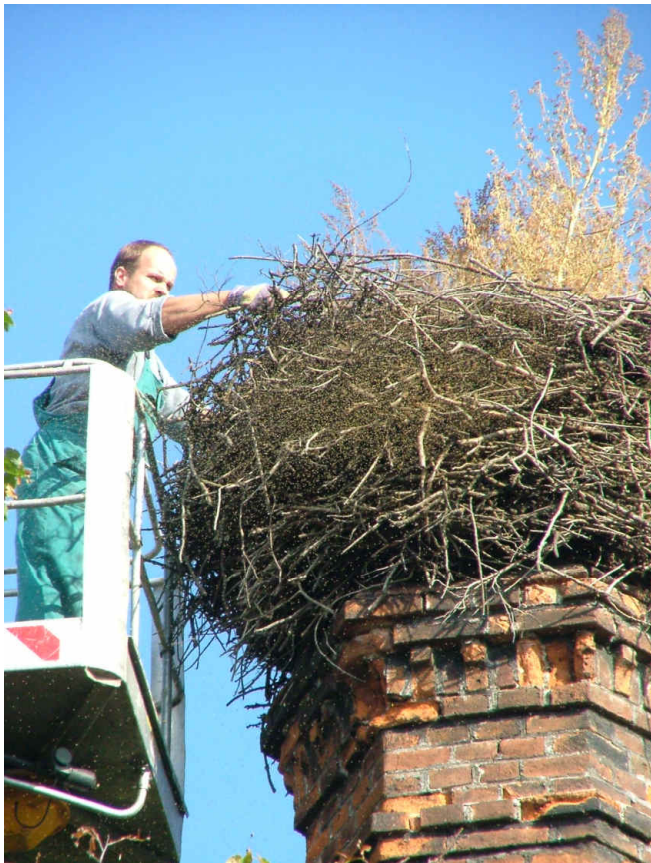
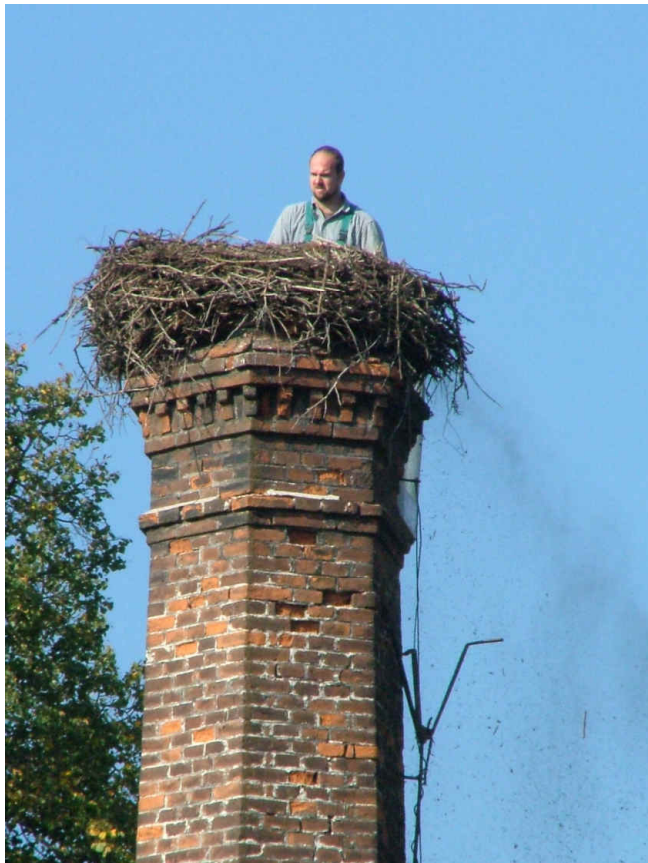
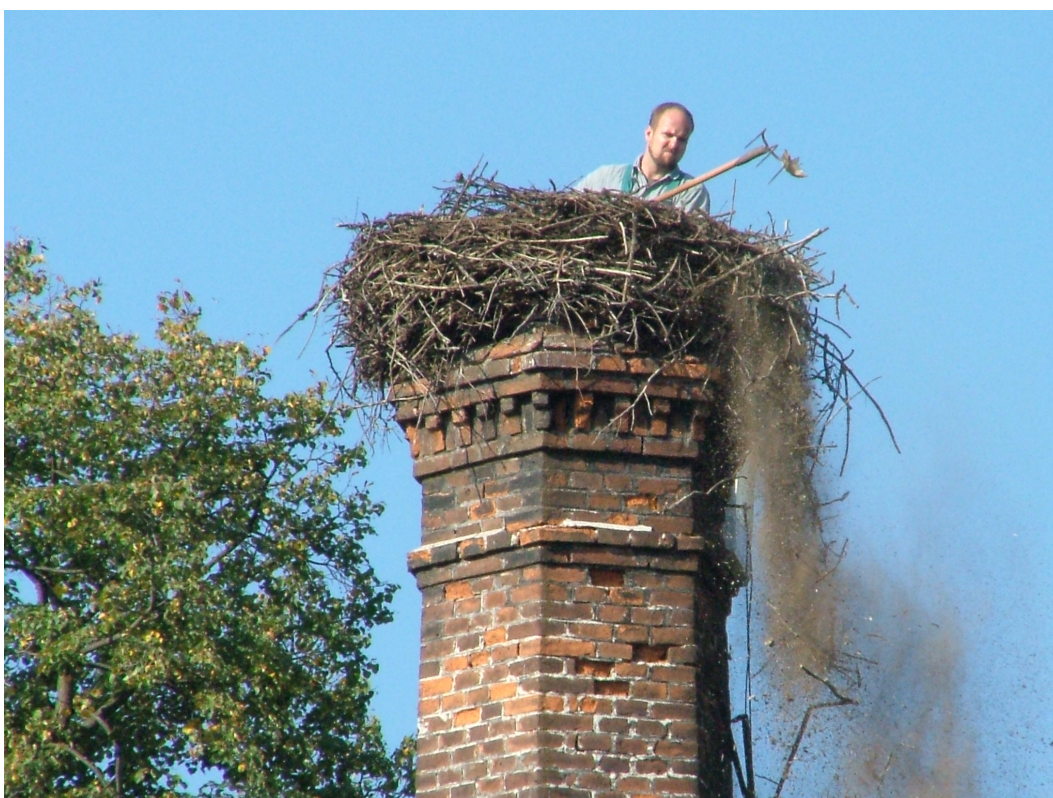
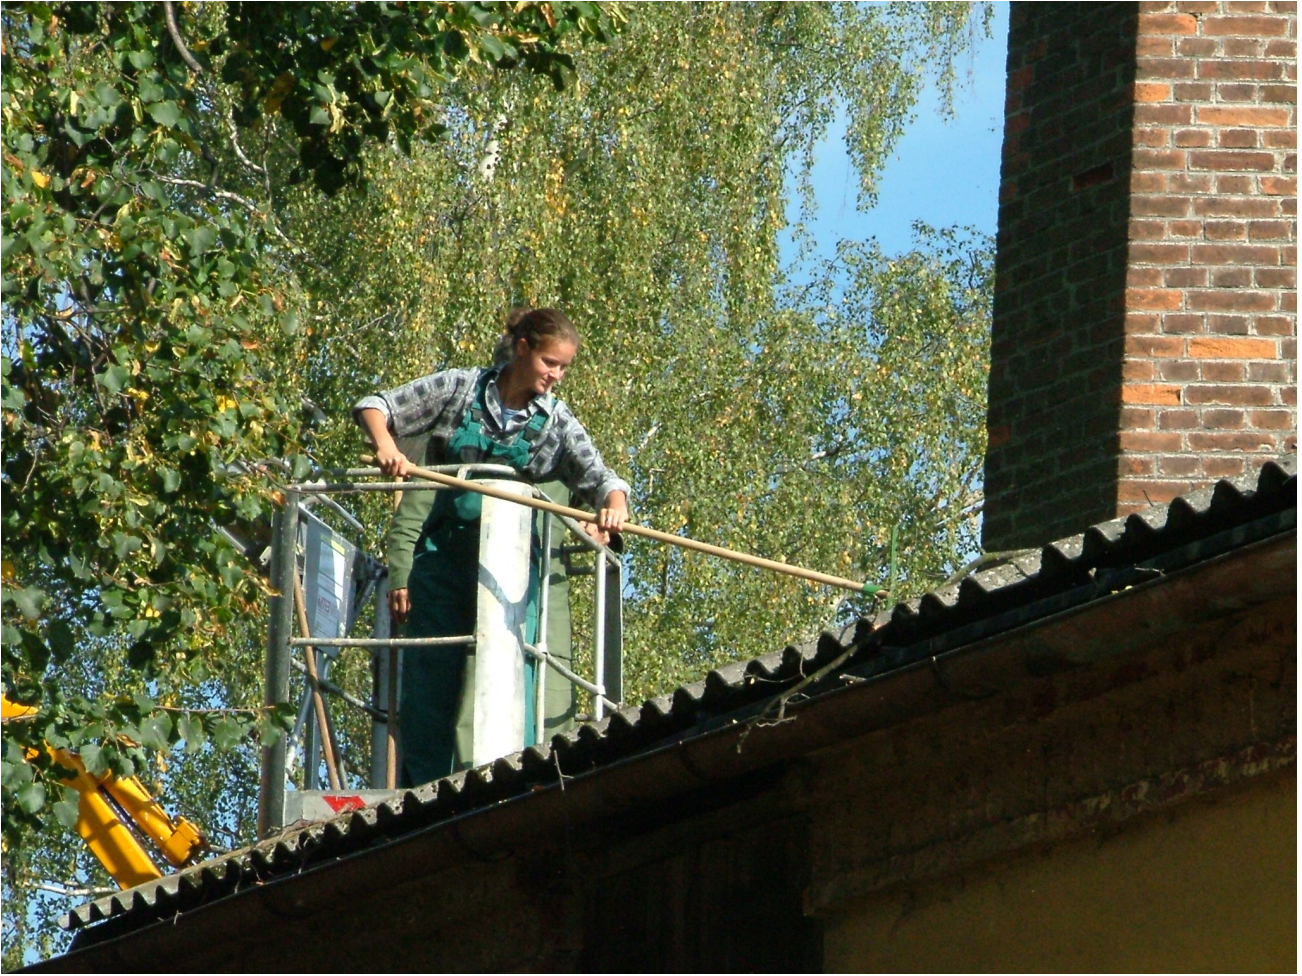
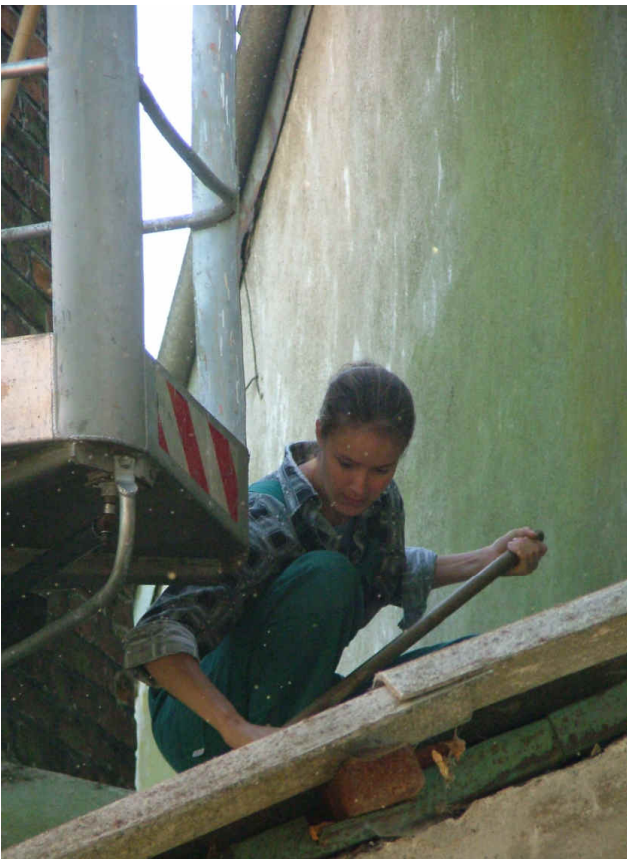
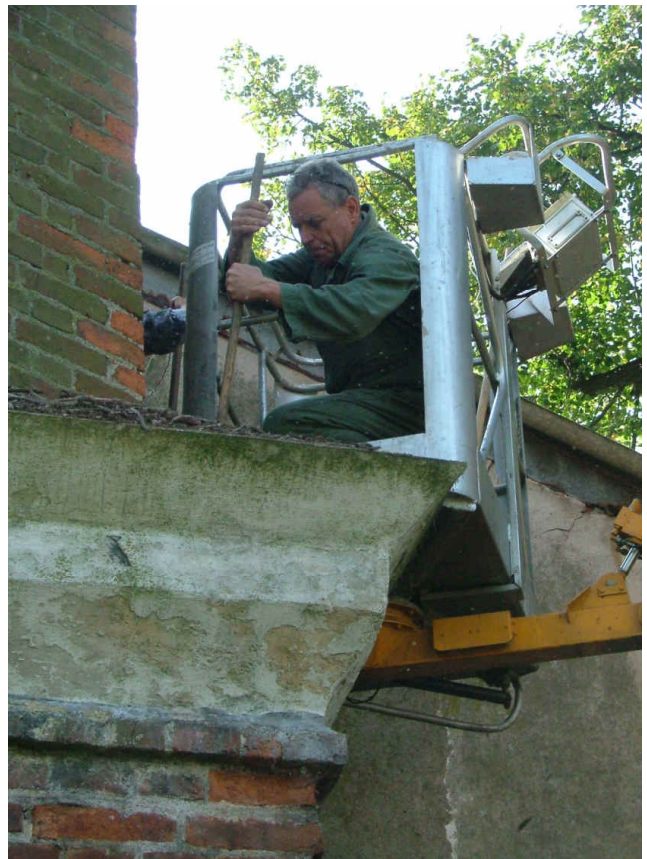
Zbiroh (RO) – komín bývalé továrny

29.9. 06 snížení vysokého hnízda na 18 m vysokém komínu bývalé továrny. Realizováno za přímé účasti vlastníka objektu, pomocí speciální 25 m vysoké plošiny. Hnízdo sníženo na cca 20 cm původního hnízdního základu. Čištění střechy a okapů, likvidace sundaného hnízdního materiálu.
