Zpráva o kroužkování a úpravě hnízdíšť čápů bílých v roce 2012

**Název projektu: Kontrola, kroužkování a úpravy sledovaných hnízd
a hnízdišť čápů bílých v roce 2012.**

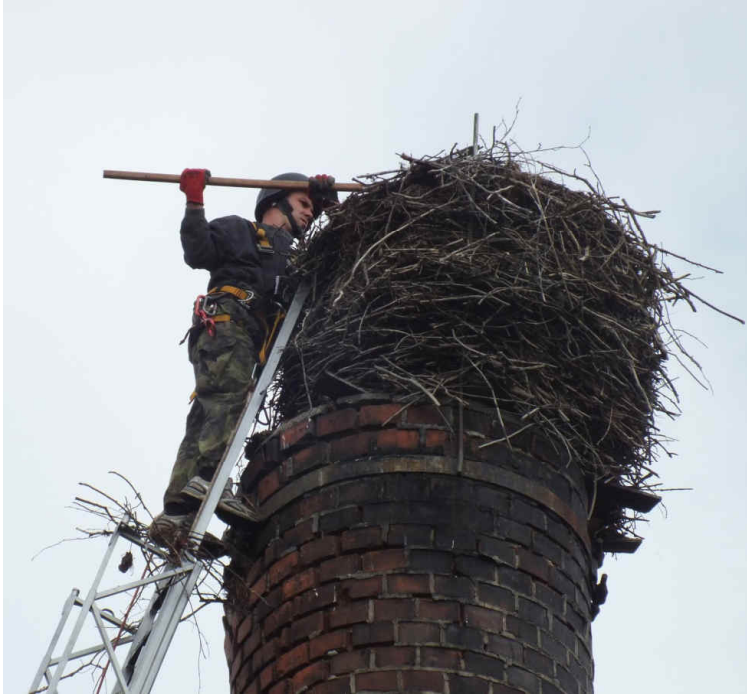
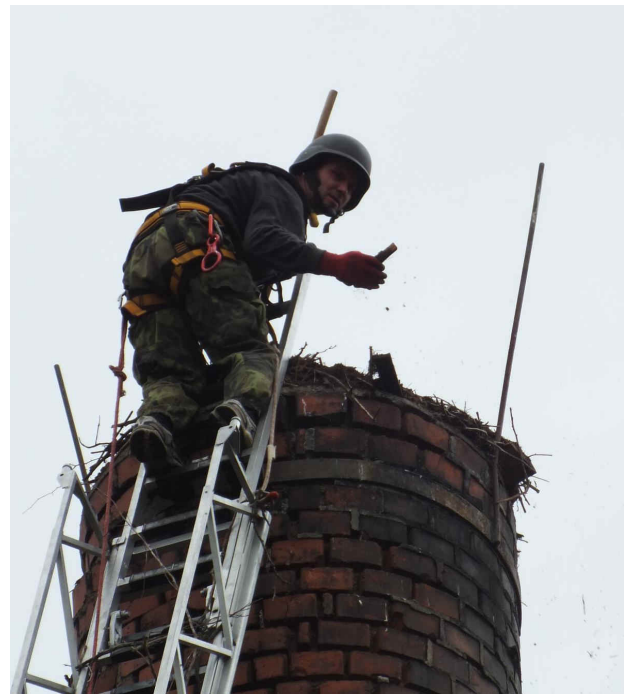
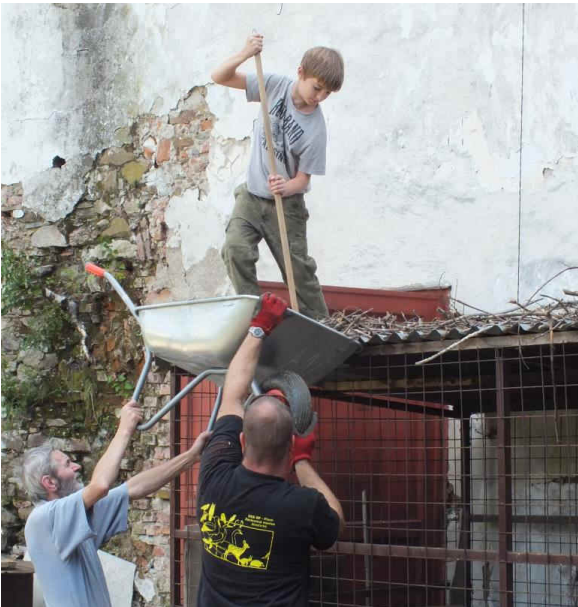
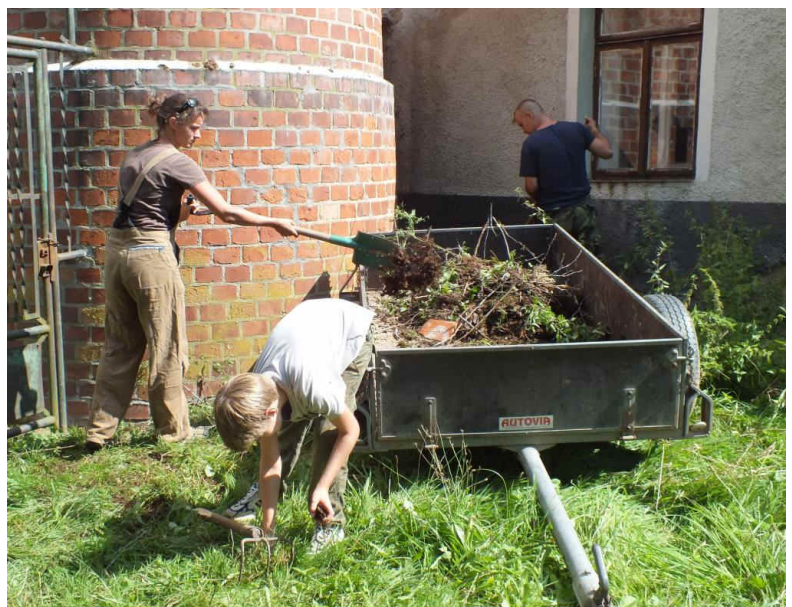
► Janovice nad Úhlavou (KT)

Hnízdo na klasickém cihlovém komíně. Výška komína naměřena 29m. Komín uvnitř objektu, horní stupačky a špička komína v havarijním stavu (rekonstrukce nutná). Hnízdo značně vychýlené a obrovské (rekonstrukce nutná). 25.8. 2012 – sundání vychýleného hnízda, včetně původní ztrouchnivělé dřevěné hnízdní podložky, odstranění jedné řady zvětralých cihel a rozpadlého betonového věnce, osazení kovové armovací sítě s umělým hnízdním základem.

Realizováno za technické podpory profesionálních hasičů HZS Plzeňského kraje.

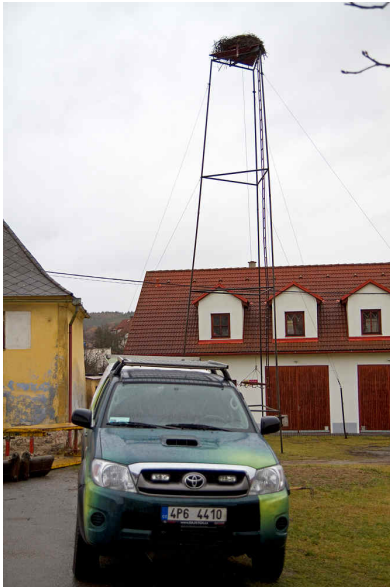
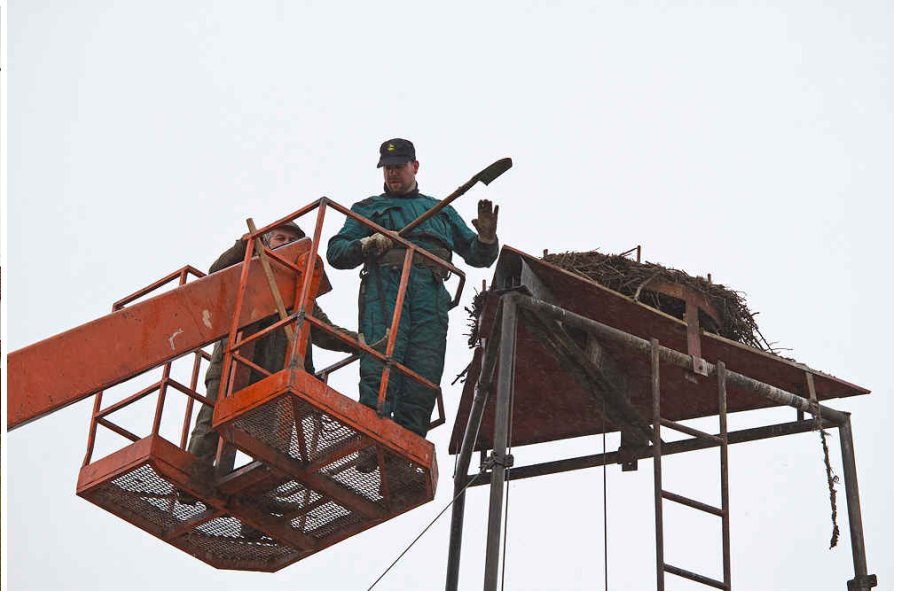
► Hrádek u Sušice (KT)

Sušák na hadice, kovová konstrukce na návsi u hasičské zbrojnice. Výška konstrukce 15m.

5.1. 2012 – snížení hnízda na minimální hnízdní základ, dle požadavku obce Pkú.

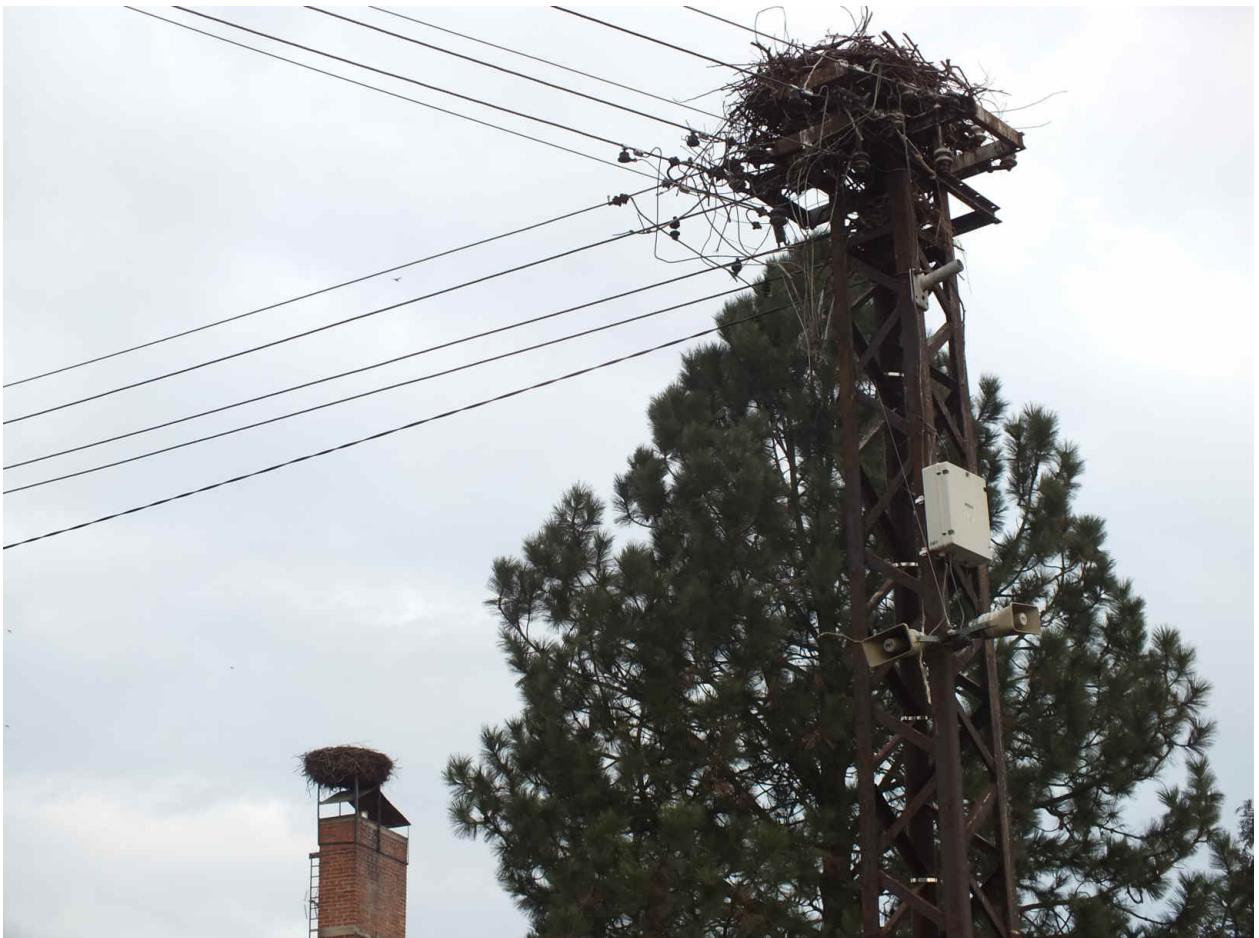
► Švihov (KT)

Letité hnízdiště na komínu od plynové kotelny ZŠ.

26.11. 2012 - kontrola hnízdní lokality z důvodu písemného podnětu a stížnosti místního obyvatele na podmínky hnízdění čápů bílých.

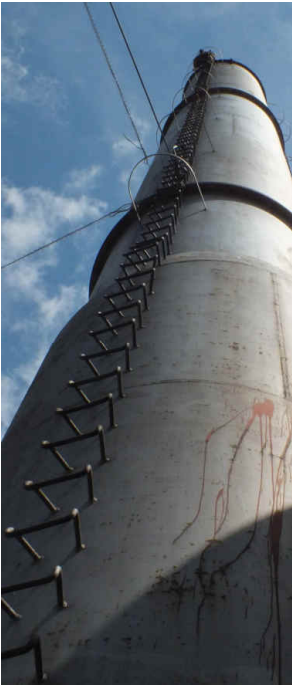
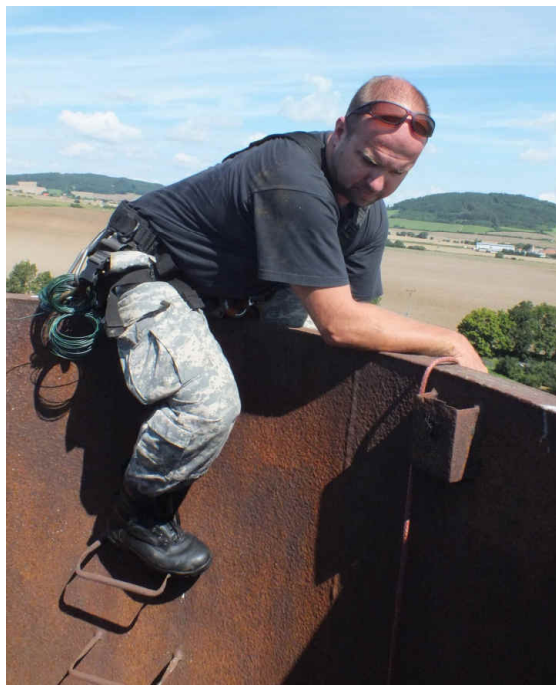
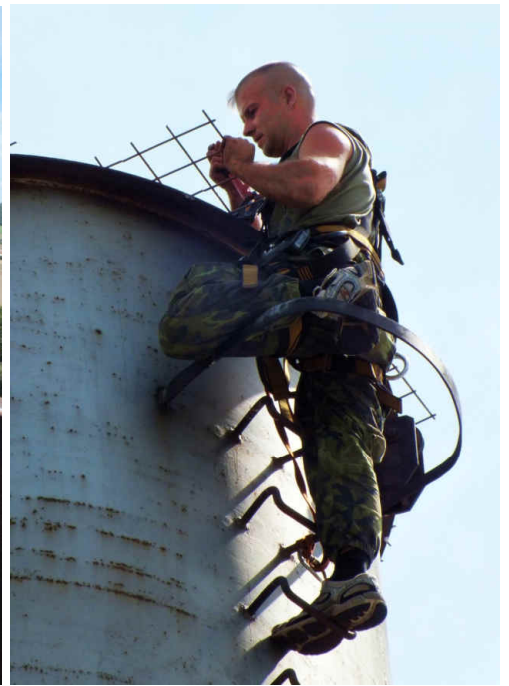
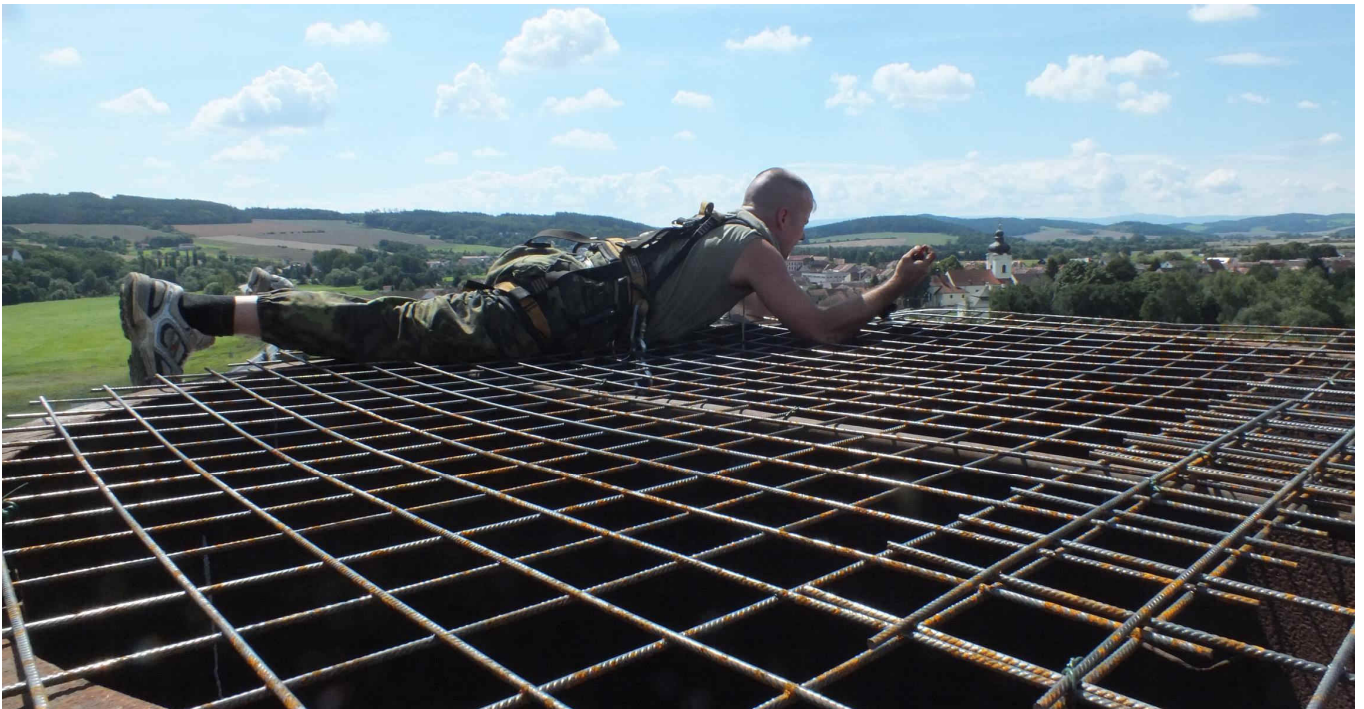
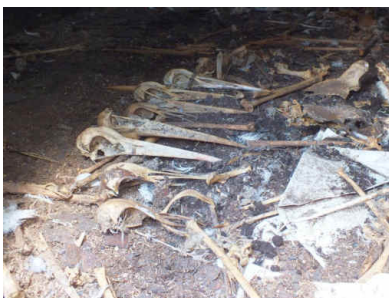
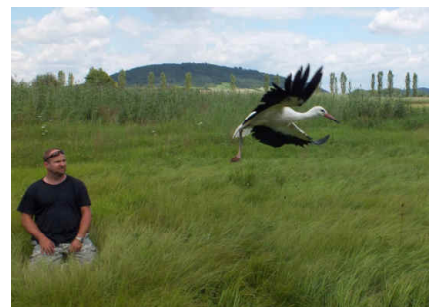
► Švihov (KT)

Nefunkční kovový komín bývalé sušky, areál ZD Švihov.

9.8. 2012 – Zabezpečení komínového průduchu ochrannou sítí zabraňující pádu čápů do komína. Ve spodní části komína nalezeno celkem 8 kosterních pozůstatků a jeden čáp živý, ten byl okroužkován a vypuštěn na lokalitě.

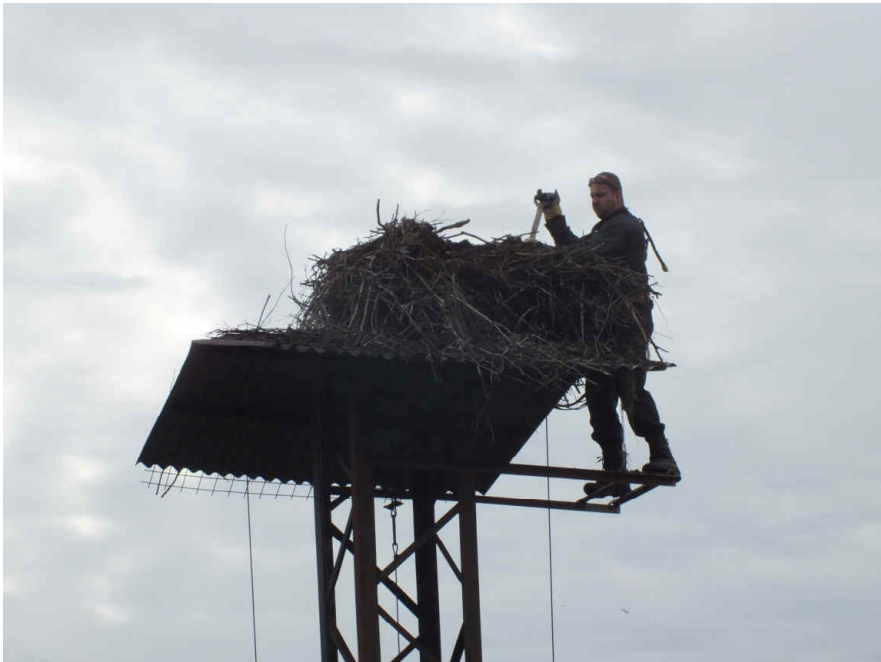
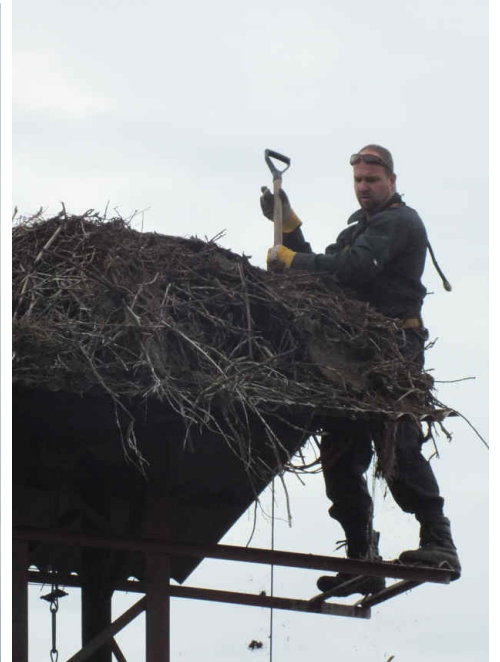
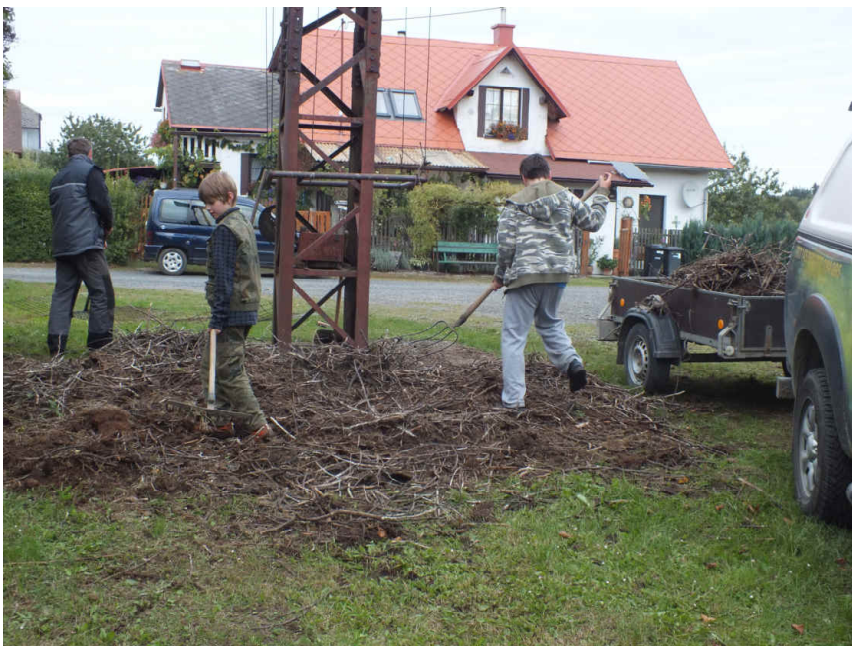
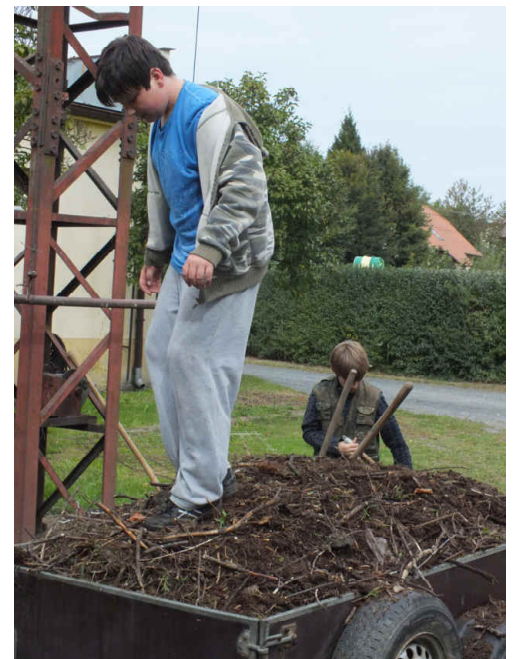
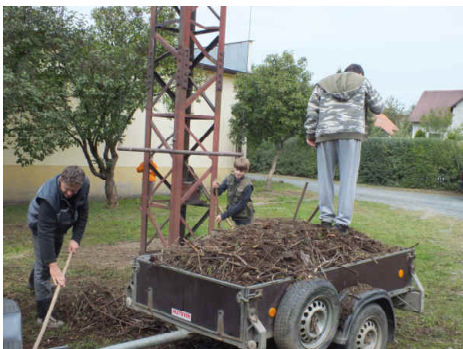
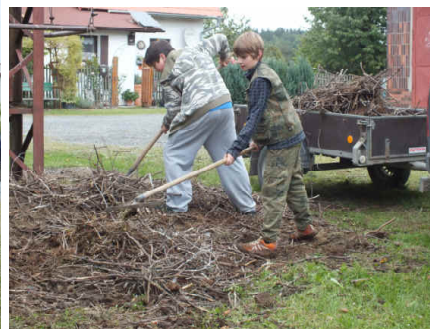
► Dlouhý Újezd (TC)

Nové hnízdiště na cca 13m vysokém příhradníkovém stožáru (sušáku na hadice). Konstrukce v majetku obce, opatřena přístupovou lávkou.

23.9. 2012 – sundání hnízda i s hnízdním roštem, úklid hnízdního materiálu, zaměření nové hnízdní podložky a krycí střechy konstrukce.

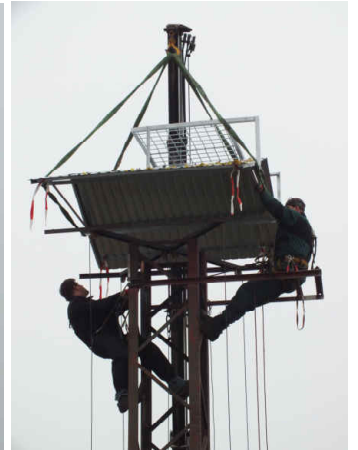
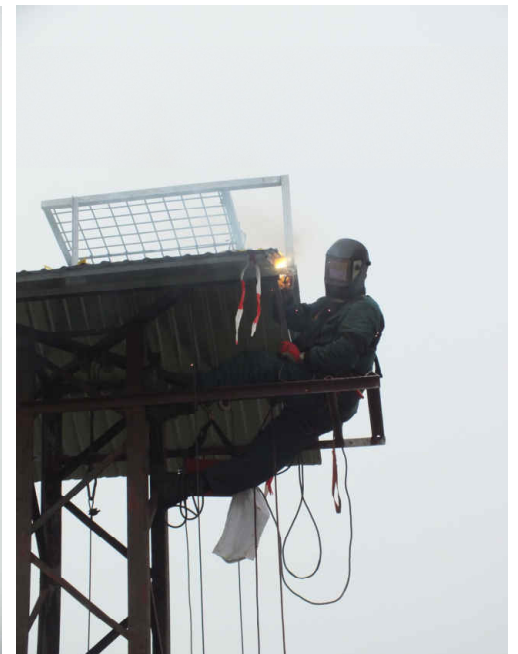
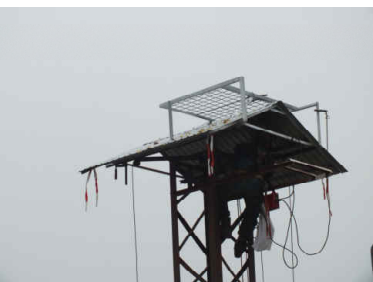
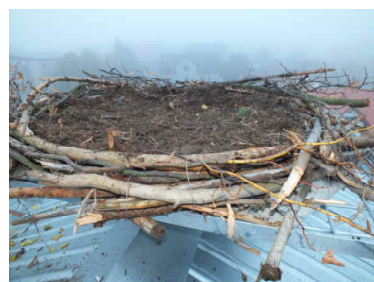
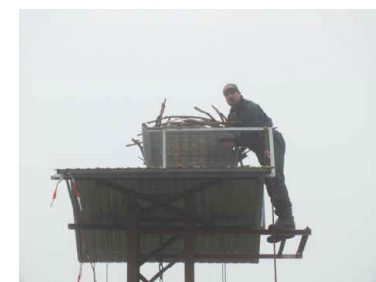
21.10. 2012 – demontáž staré plechové střechy, osazení nové střechy s novou hnízdní podložkou (vyrobena DES OP) a základem hnízda.

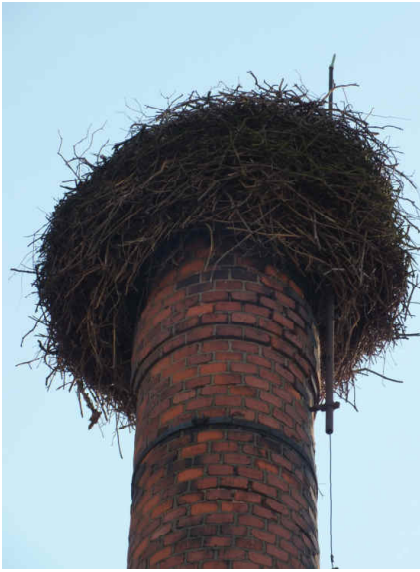
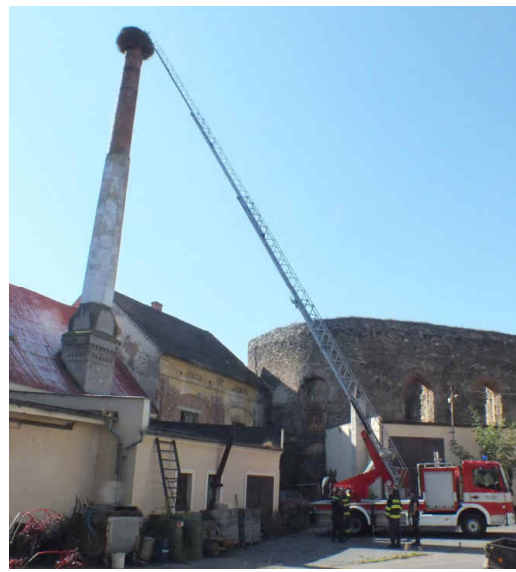
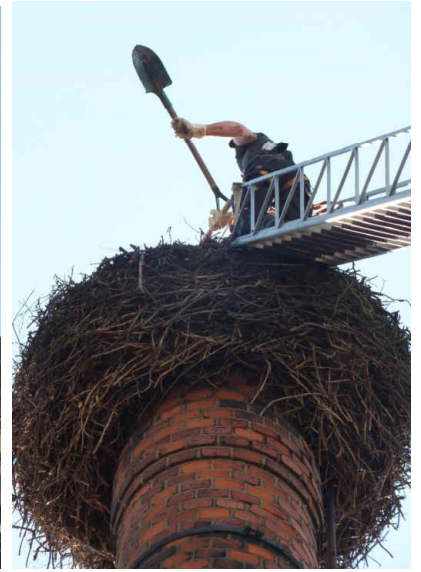
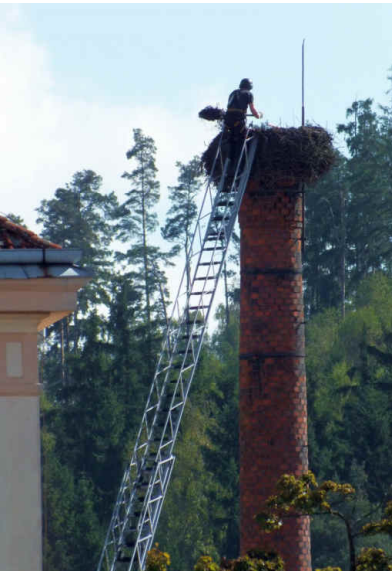
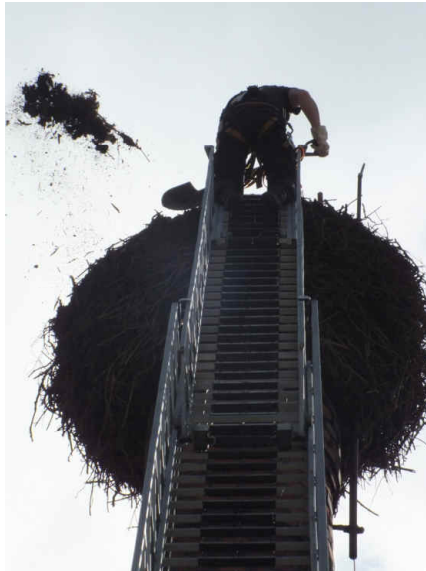
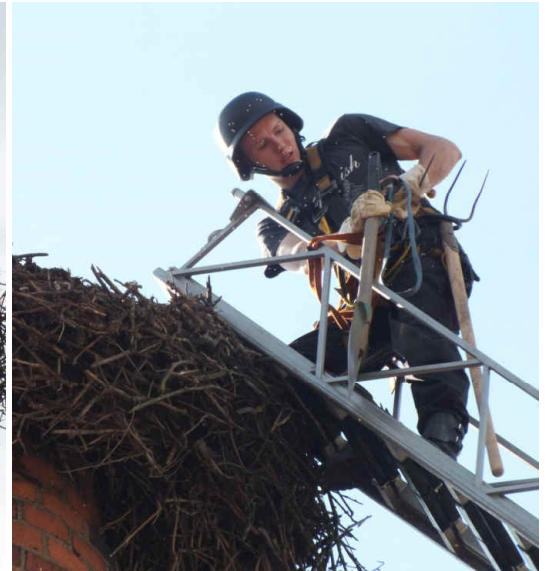
► Stříbro (TC)

Středně velké hnízdo na poměrně zachovalém klasickém cihlovém komíně 21 m, vycházejícího ze střechy budovy. 20.9. 2012 – snížení hnízda na třetinu, komplexní úklid střech, čištění okapů, likvidace hnízdního materiálu. Realizováno za technické podpory profesionálních hasičů HZS Plzeňského kraje.

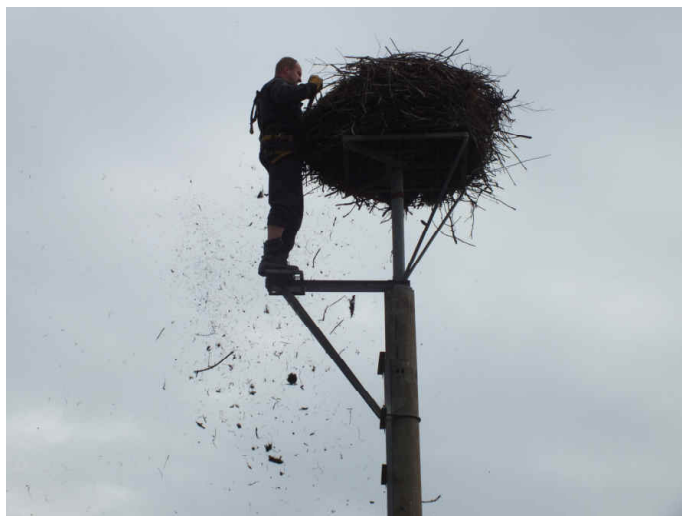
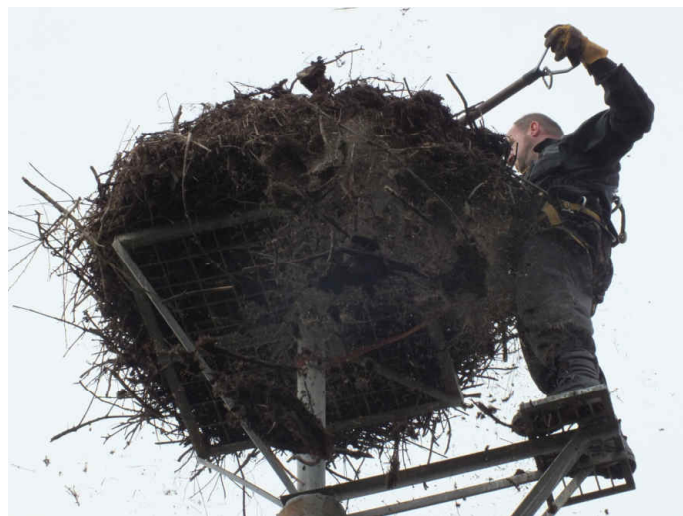
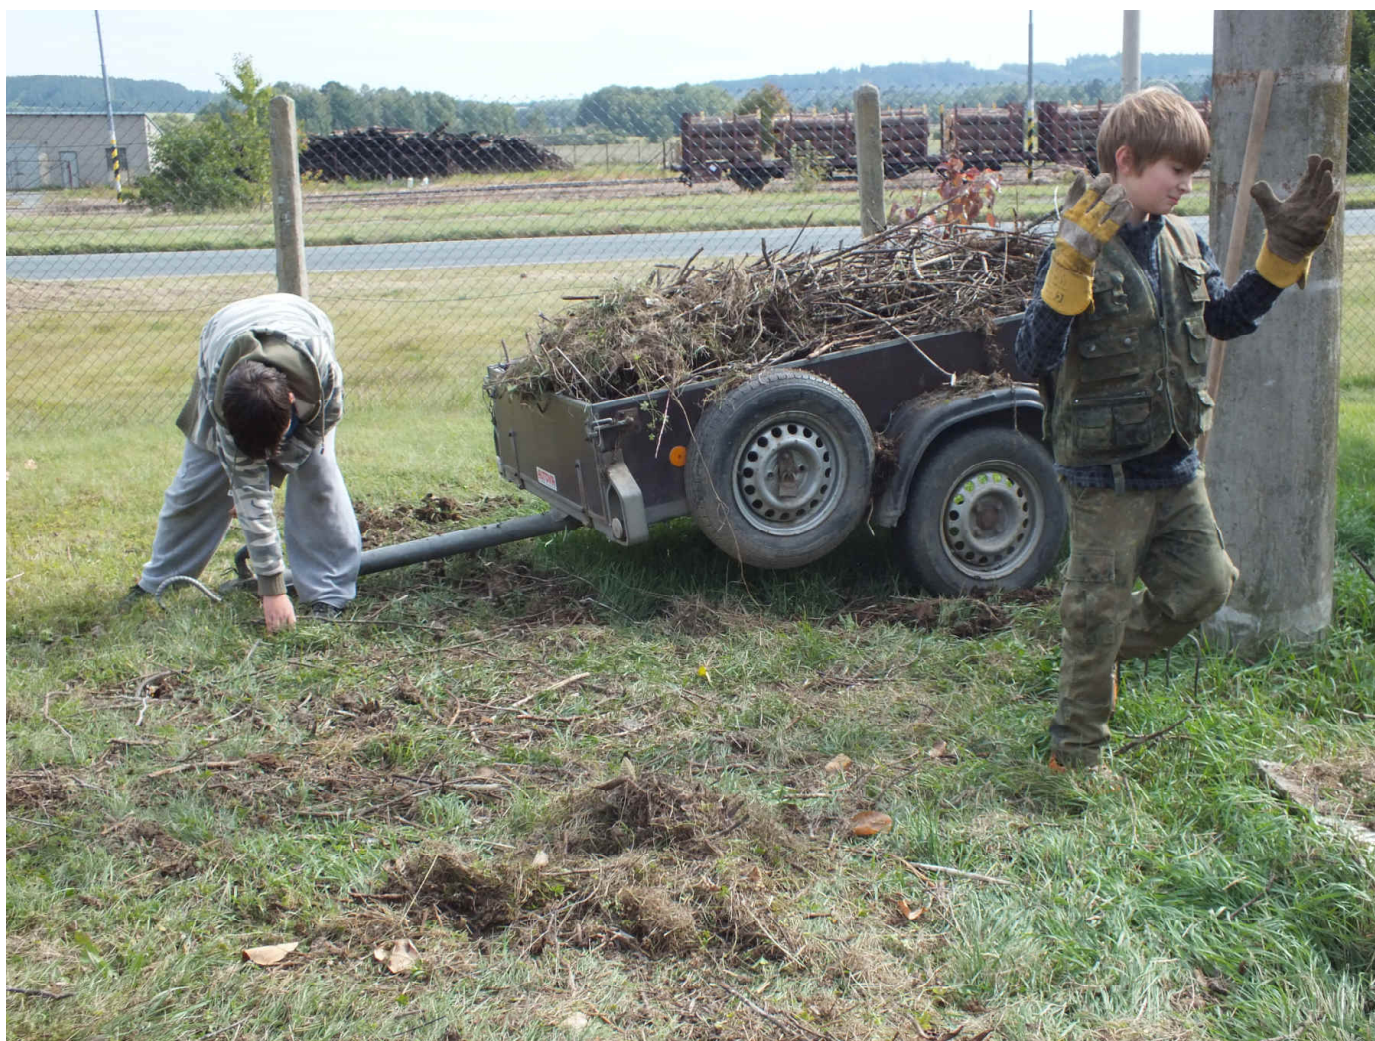
► Bor u Tachova, pekárna u nádraží (TC)

Hnízdo na umělé hnízdní podložce – betonovém sloupu.

20.9. 2012 – snížení hnízda na třetinu, komplexní úklid střech, čištění okapů, likvidace hnízdního materiálu. *Realizováno za technické podpory profesionálních hasičů HZS Plzeňského kraje.*

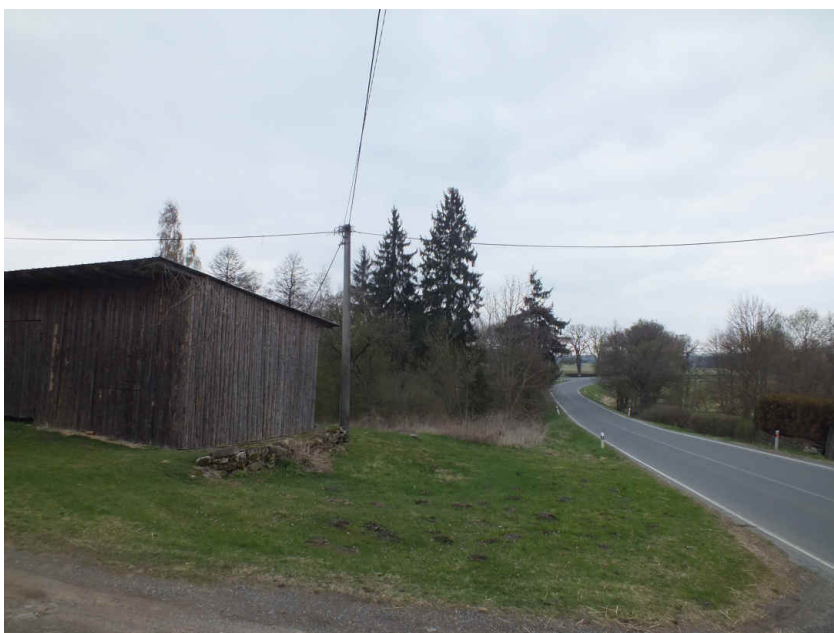
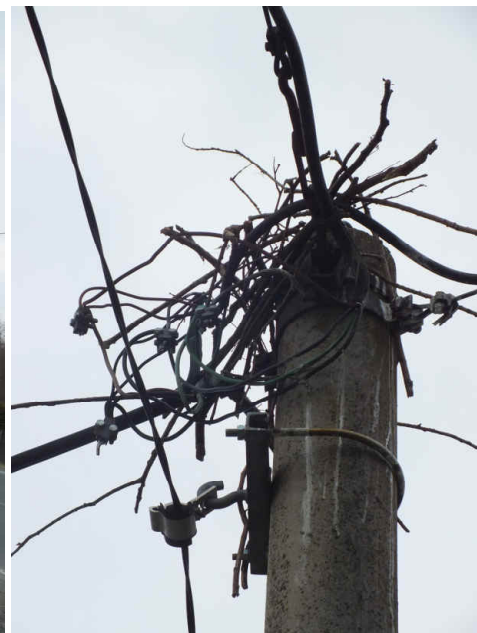
► Olešná u Bonětic (TC)

Betonový sloup s kabelem u silnice – nová lokalita – pokus.

15.4. 2012 – prověření podnětu místních ochranářů (V. Pinta). Podezření ze založení nové lokality na betonovém sloupu el. vedení u silnice. Pokus o založení nového hnízda byl sledán jako bezpředmětný a bez dalšího řešení. Pravděpodobně se jednalo o aktivitu mladého nehnízdícího jedince.

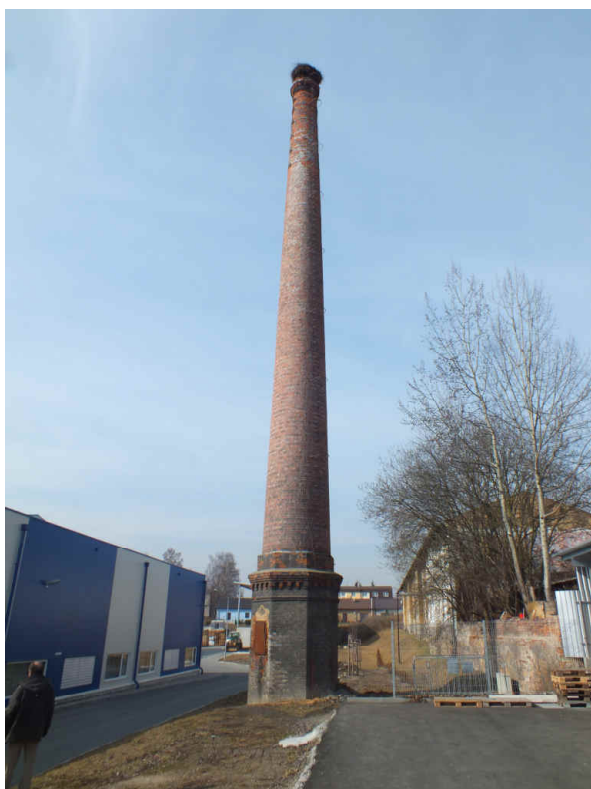
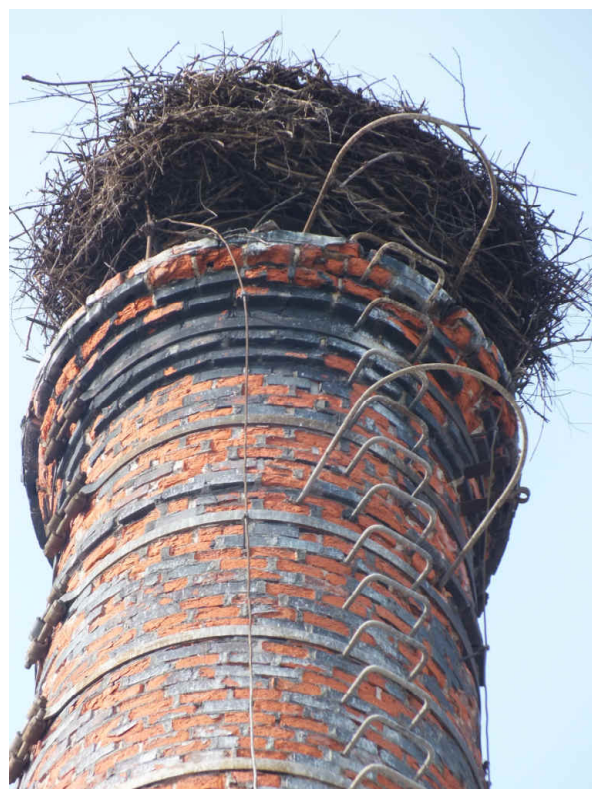
► Heřmanova Hut' II. Sklárna (PS)

Od roku 1999 nové hnízdo na vysokém cihlovém komíně v areálu bývalé sklárny. V roce 1999 nainstalována hnízdní podložka na 1 m široký průduch komína /DES OP/

5.3. 2012 – Místní šetření a odborná konzultace k plánovanému záměru ubourání (snížení) nosného komína.

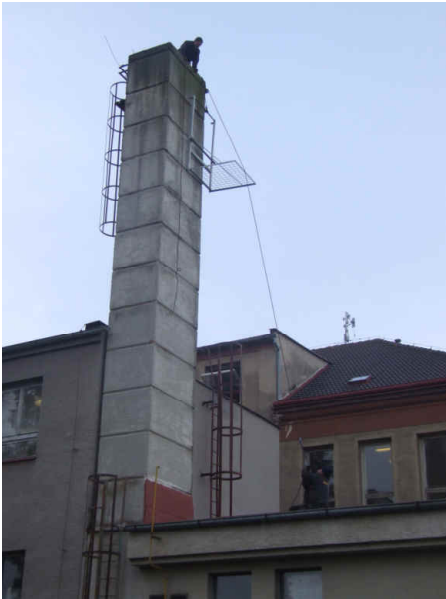
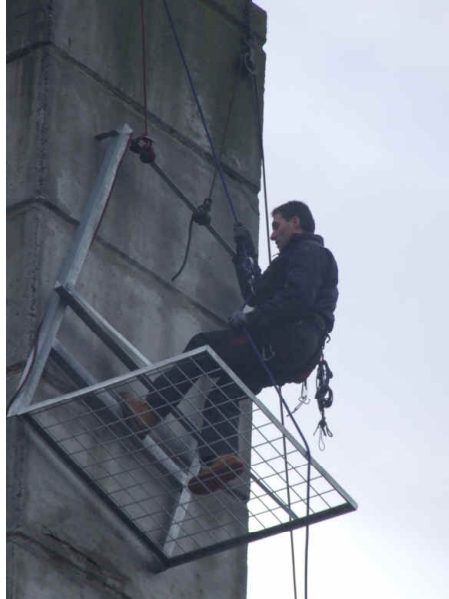
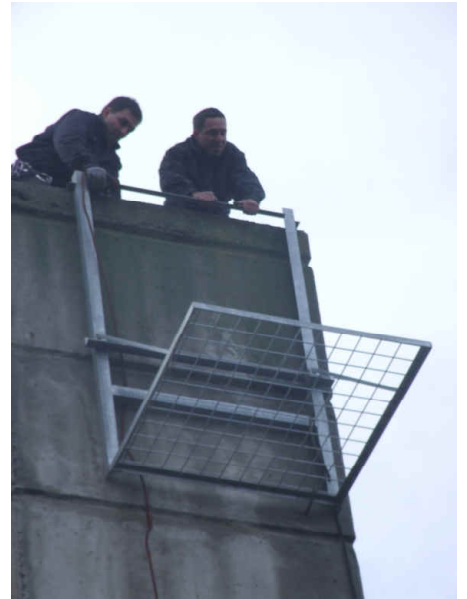
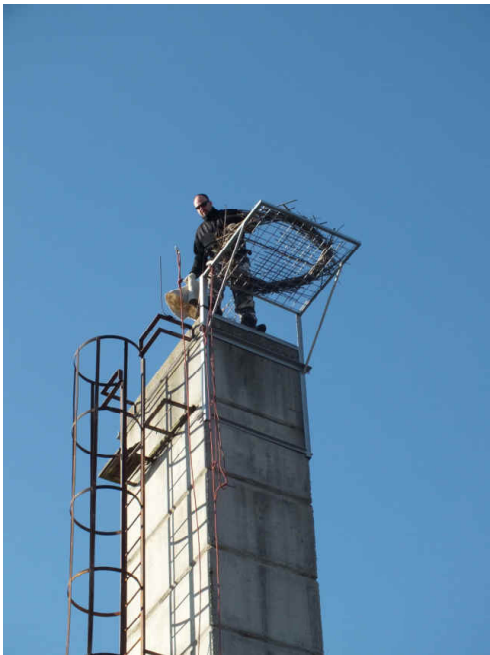
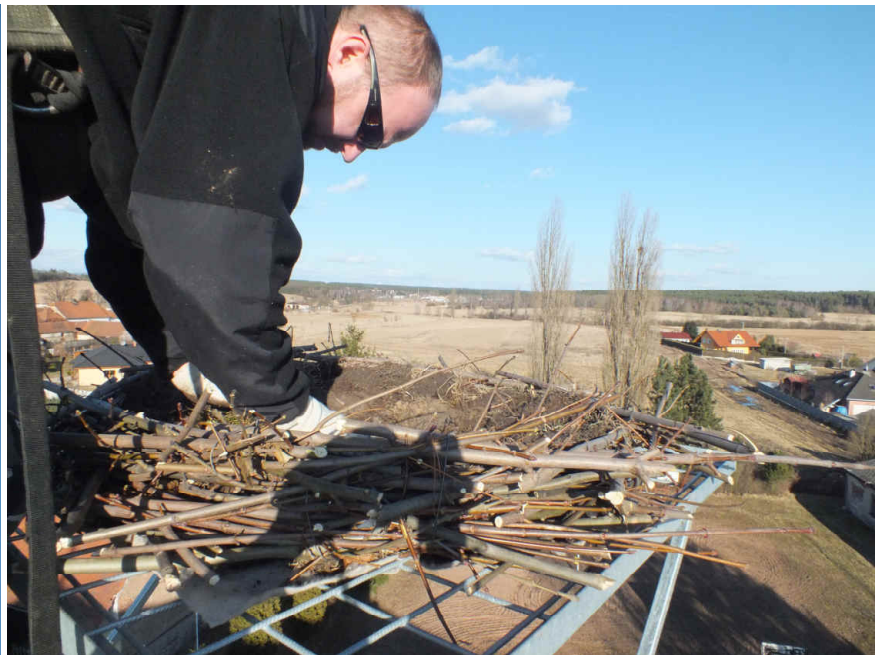
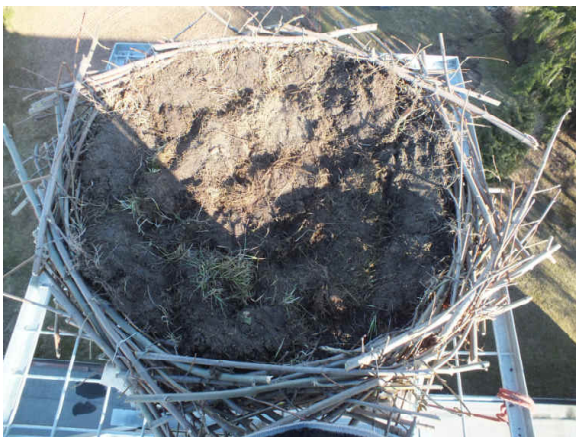
► Líně (PS)

Původní hnízdo postaveno v roce 2011 na funkčním komíně plynové kotelny ZŠ. Následně hnízdo přesunuto na UHP vybočenou mimo komín. Investorem Obecní úřad Líně, realizováno ve vlastní režii.

13.2. 2012 – osazení hnízdního základu na nově postavenou hnízdní podložku.

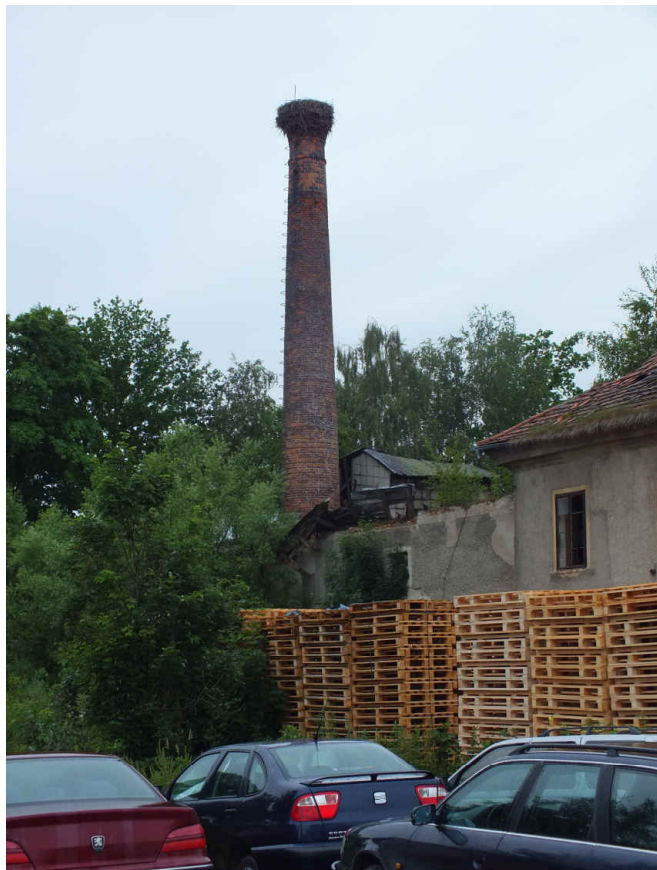
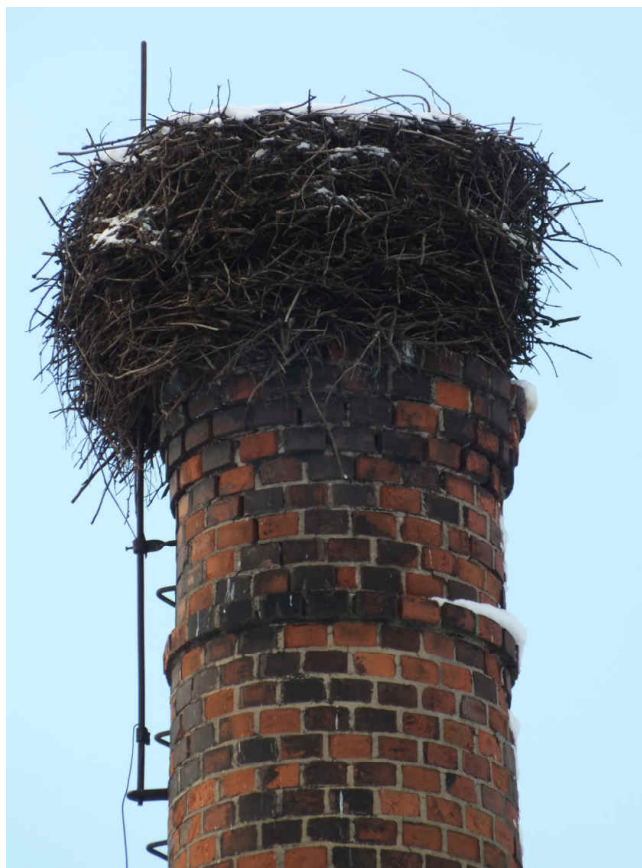
► Lhotka (TC)

Letité staré hnízdiště na kulatém cihlovém komíně v areálu katru.

19.6. 2012 – Místní šetření a odborná konzultace k plánovanému záměru zbourání nosného komína.

3.12. 2012 – Další místní šetření a odborná konzultace k plánovanému záměru zbourání nosného komína.
